Technická zpráva číslo 88/2017

**STANOVENÍ MECHANICKÝCH
VLASTNOSTÍ HLAVNÍCH
PETROGRAFICKÝCH TYPŮ NA
POTENCIÁLNÍCH LOKALITÁCH HÚ**

Geologický ústav AV ČR, v. v. i.

Praha, leden 2017

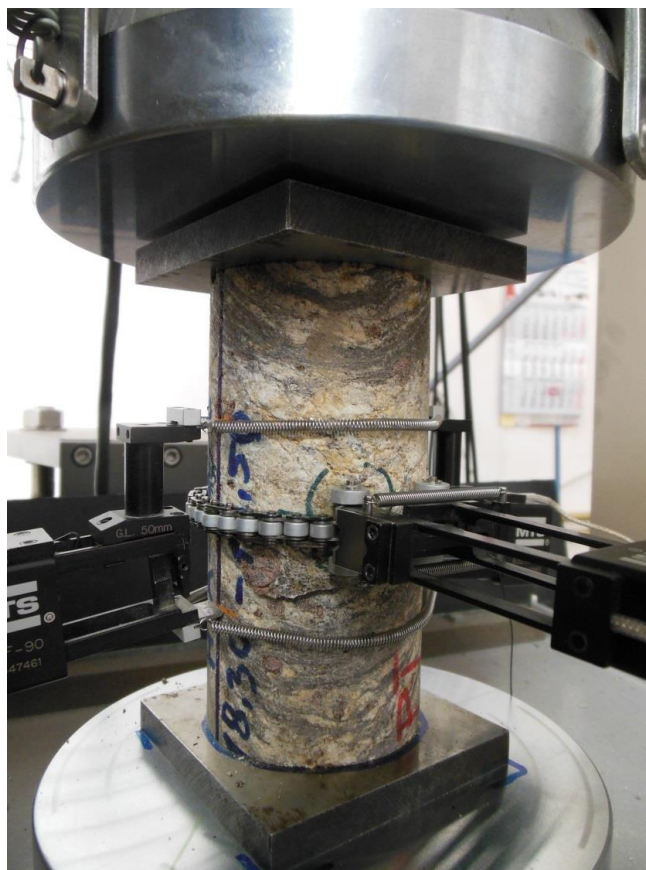
Obr. 2 Horninový vzorek při jednoosé zkoušce osazený dvěma extenzometry relativní podélné deformace a extenzometrem měřícím relativní příčnou deformaci.

Z naměřených relativních deformací (ε_a – podélná relativní deformace, ε_r – příčná relativní deformace) a působícího osového napětí σ_1 byly v oblasti lineární závislosti mezi napětím a relativními deformacemi (20–40 % pevnosti v prostém tlaku) podle vztahu (2) stanoveny statické elastické moduly: Youngův modul a Poissonův poměr.

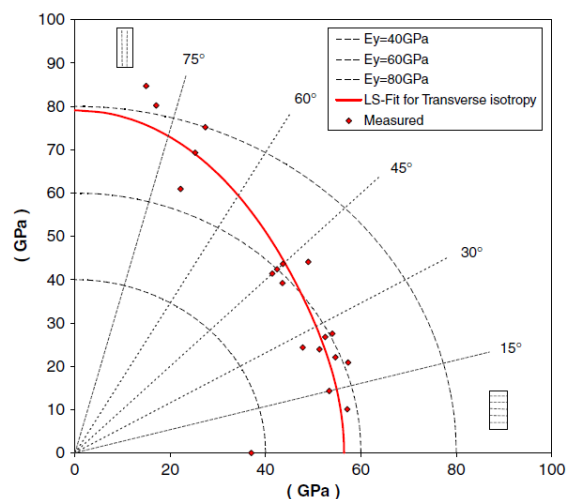
Obr. 3 Polární graf znázorňující závislost Youngova modulu na orientaci foliace, biotitická rula z lokality Olkiluoto, Finsko (převzato z Hakala et al., 2007).

Statické elastické parametry jsou počítány za předpokladu, že testovaná hornina představuje homogenní izotropní prostředí. Pro anizotropní migmatit a granulit z lokality Kraví hora by pro přesnější popis elastického chování bylo potřeba více než dva elastické parametry, což by znamenalo zkoušet vzorky s různou orientací foliace vzhledem k ose zatěžování. Pro ilustraci vlivu vzájemné orientace foliace a působícího jednoosého napětí na směrovou závislost elastických konstant je v této zprávě uveden Obr. 3. Testovanou horninou byla v tomto případě biotitická rula z lokality Olkiluoto, která je uvažovaná jako potenciální hlubinné uložště radioaktivního odpadu. Obr. 3 zachycuje směrovou závislost statického Youngova modulu na orientaci foliace anizotropní biotitické ruly. V případě horizontální foliace je Youngův modul 55 GPa, v případě vertikální foliace je Youngův modul 80 GPa.

Z naměřených relativních deformací byly spočteny statické elastické konstanty obdobně jako při zkouškách v prostém tlaku (vztahy 2 a 3). Moduly byly určeny v oblasti lineární závislosti mezi napětím a relativními deformacemi (20–40 % triaxiální pevnosti). Opět se jedná o elastické konstanty, které popisují chování homogenního izotropního materiálu. Zejména granulit a migmatit z Kraví hory však těmito předpokladům z důvodu anizotropie neodpovídají. Vliv anizotropie horninové struktury na elastické parametry bude obdobný jako u zkoušek v prostém tlaku (viz Obr. 3).

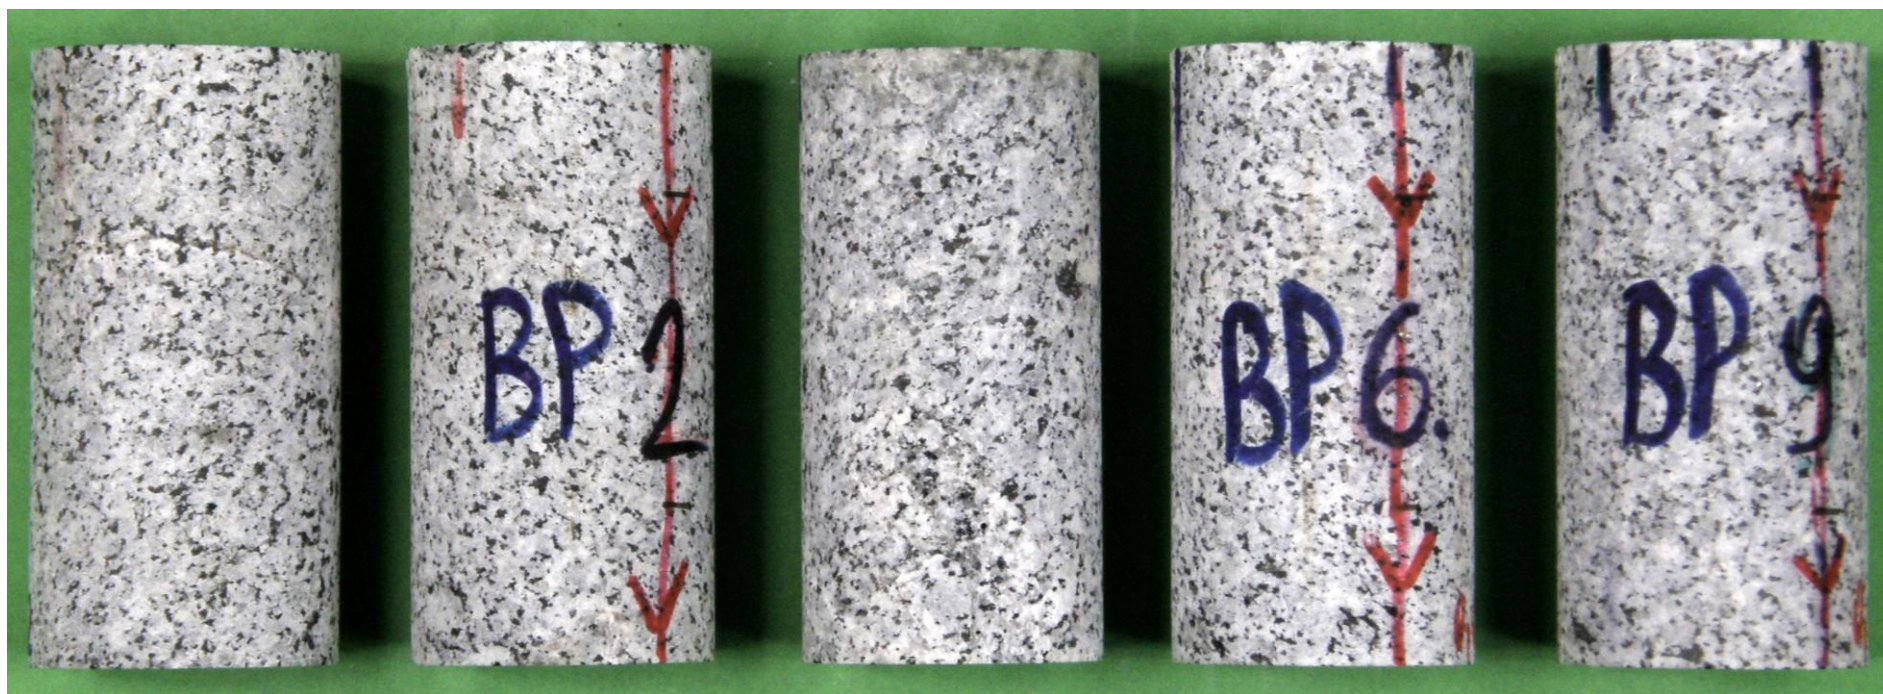
lokality typ horniny	Číslo vzorku	blok-plocha	foliace	prim. trh.	L	d	E	u	v	K	interval		Pevnost
			[°]	[°]	[mm]	[mm]	[GPa]	[GPa]		[GPa]	[MPa]	[MPa]	[MPa]
Březový potok granodiorit	BP1	1-113/72	-	15	99.79	49.49	41.33	16.88	0.22	24.98	32.1	64.2	160.3
	BP2	1-113/72	-	15	100.65	49.69	49.28	20.53	0.2	27.38	31.6	63.2	158.1
	BP5	2-113/72	-	-	99.73	49.72	52.21	21.88	0.19	28.39	30.7	61.3	153.4
	BP6	2-113/72	-	-	100.74	49.69	56.54	22.73	0.24	36.76	31.7	63.4	158.8
	BP9	3-84/79	-	-	100.65	49.66	57.53	23.69	0.21	33.58	31.5	63.1	157.6
							51.4 ± 5.8	21.1 ± 2.4	0.21 ± 0.02	30.2 ± 4.3			157.6 ± 2.3

Obr. 4 Fotografie porušených vzorků spolu s výsledky zkoušek v prostém tlaku měřených na granodioritu z lokality Březový potok. Odpovídající pracovní diagramy jsou na následující stránce.

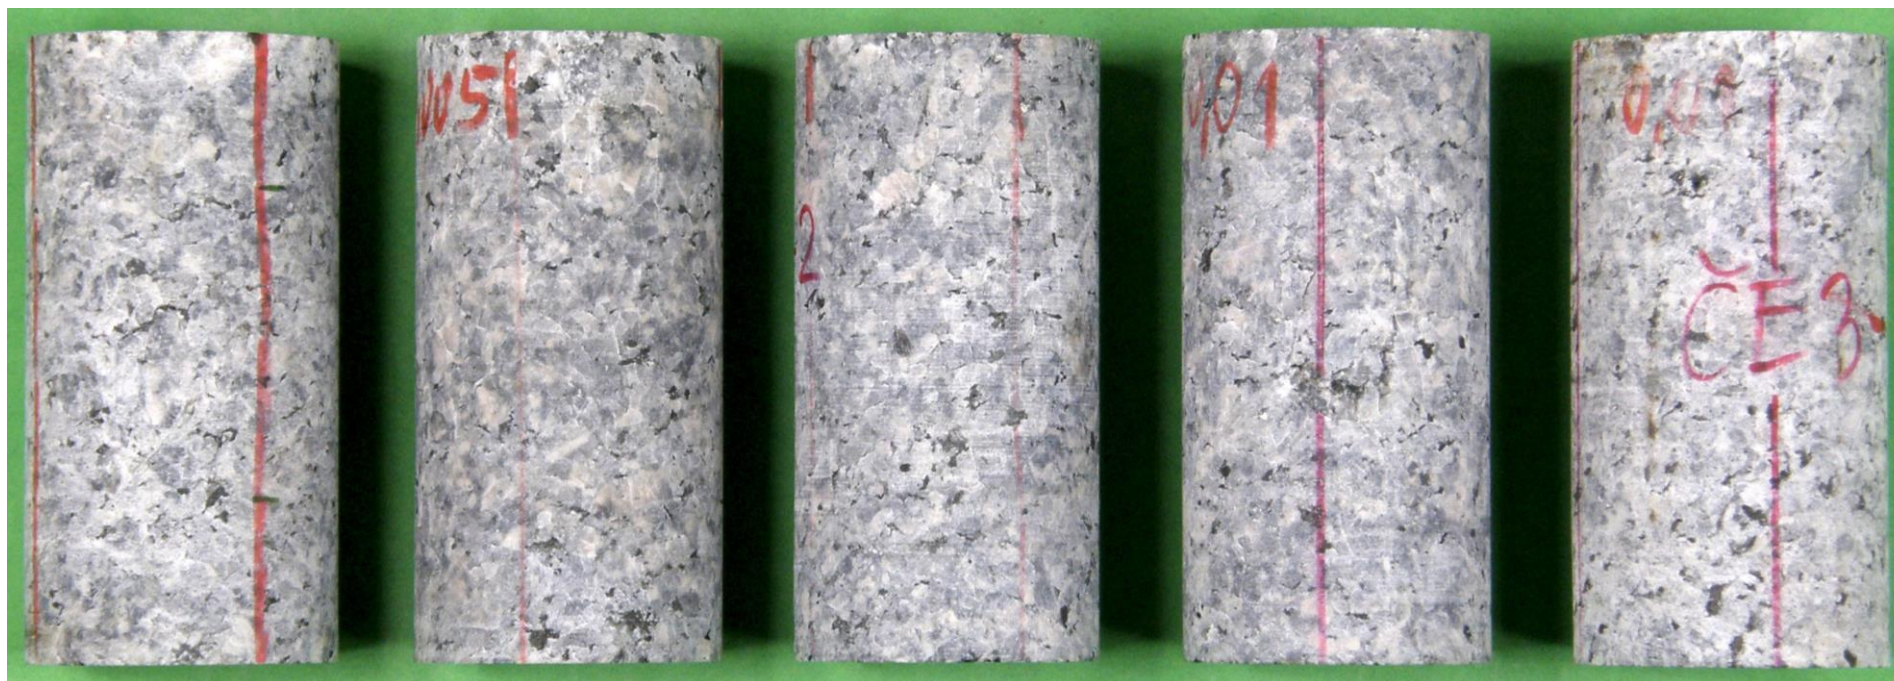
lokality typ horniny	Číslo vzorku	blok-plocha	foliace	prim. trh.	L [mm]	d [mm]	E [GPa]	u [GPa]	v	K [GPa]	interval		Pevnost [MPa]
			[°]	[°]							[MPa]	[MPa]	
Čertovka granit	CE11	1-308/46	-	-	100.8	49.4	60.98	26.02	0.17	30.95	37.4	74.8	186.8
	CE21	2-295/74	-	-	101.32	49.75	66.83	27.73	0.2	37.75	38.4	76.9	192.3
	CE22	2-295/74	-	-	101.02	49.75	66.05	28.07	0.18	34.04	38.3	76.7	191.5
	CE23	2-295/74	-	-	101.74	49.78	66.78	28.07	0.19	35.83	37.9	75.6	189.2
	CE31	3-127/80	-	-	100.69	49.85	61.29	26	0.18	31.77	38.5	76.8	192.1
							64.4 ± 2.7	27.2 ± 1.0	0.18 ± 0.01	34.1 ± 2.5			190.4 ± 2.1

Obr. 6 Fotografie porušených vzorků spolu s výsledky zkoušek v prostém tlaku měřených na granitu z lokality Čertovka. Odpovídající pracovní diagramy jsou na následující stránce.

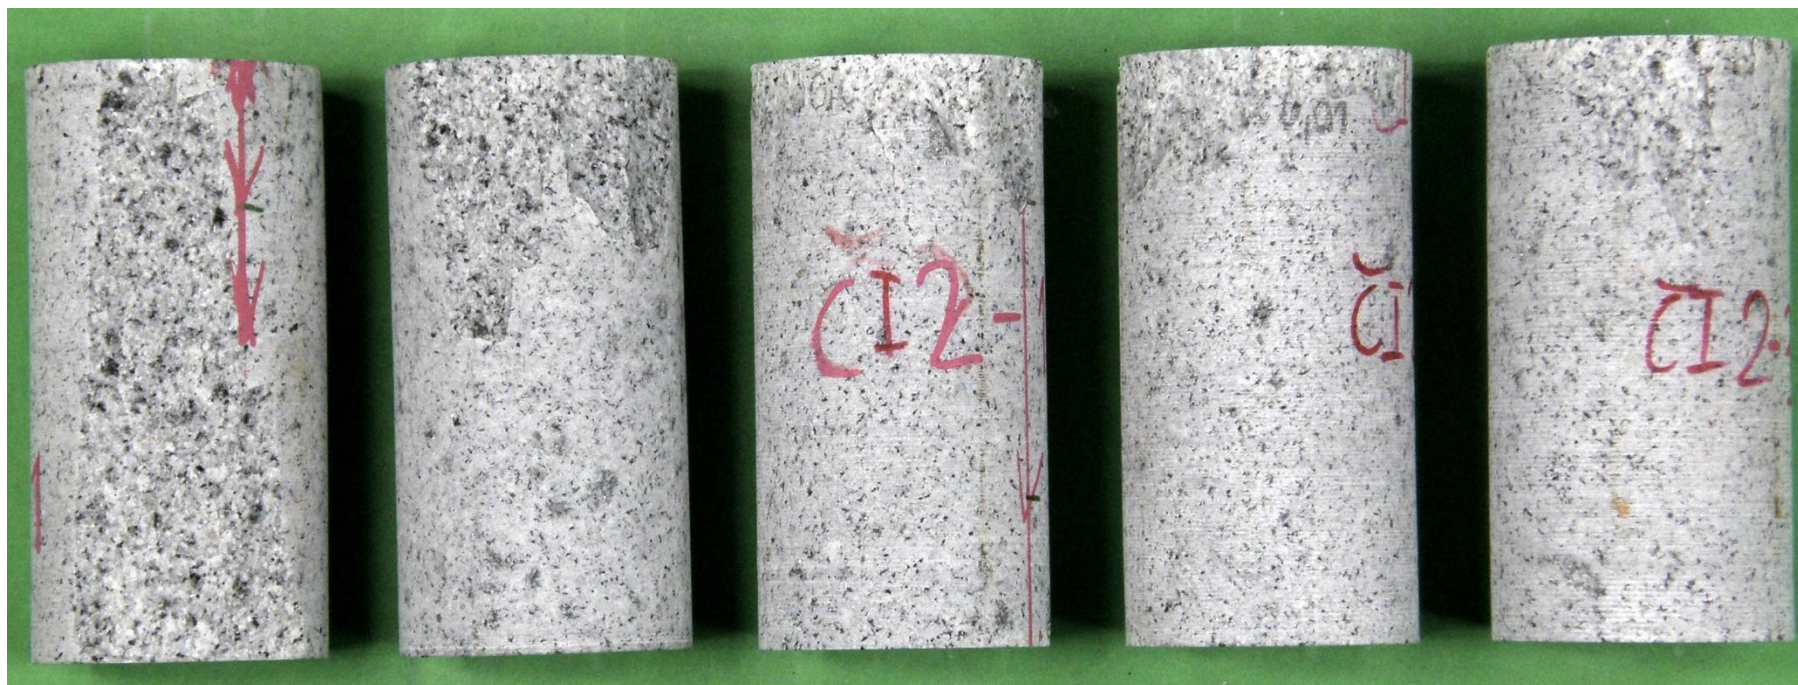
lokality typ horniny	Číslo vzorku	blok-plocha	foliace	prim. trh.	L [mm]	d [mm]	E [GPa]	u [GPa]	v	K [GPa]	interval		Pevnost [MPa]
			[°]	[°]							[MPa]	[MPa]	
Čihadlo granit	CI11	1-233/13	-	-	100.08	49.52	60.09	25.76	0.17	30.04	32.3	64.5	161.2
	CI12	1-233/13	-	-	101.29	50.07	56.93	24.72	0.15	27.24	34.6	69.2	172.8
	CI21	2-233/13	-	-	100.51	50.3	63.78	26.79	0.19	34.32	54.3	108.5	271.3
	CI22	2-233/13	-	-	100.96	50.2	63.57	25.97	0.22	38.37	53.8	107.6	269.0
	CI23	2-233/13	-	-	101.08	50.3	62.65	25.69	0.22	37.2	52.5	105.0	262.5
							61.4 ± 2.6	25.8 ± 0.7	0.19 ± 0.03	33.4 ± 4.2			227.4 ± 49.5

Obr. 8 Fotografie porušených vzorků spolu s výsledky zkoušek v prostém tlaku měřených na granitu z lokality Čihadlo. Odpovídající pracovní diagramy jsou na následující stránce.

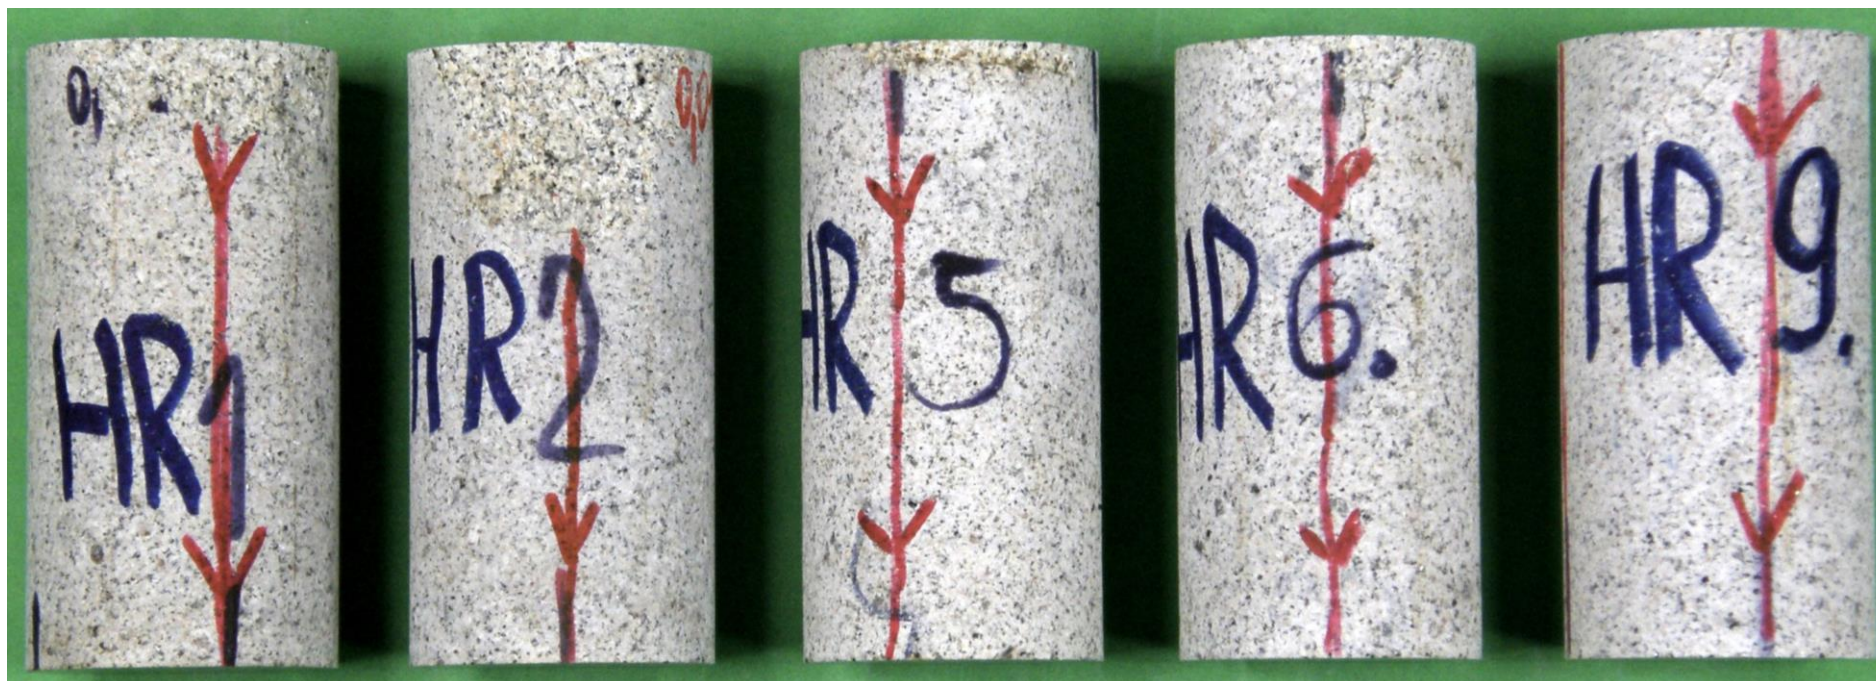
lokality typ horniny	Číslo vzorku	blok-plocha	foliace	prim. trh.	L [mm]	d [mm]	E [GPa]	u [GPa]	v	K [GPa]	interval		Pevnost [MPa]
			[°]	[°]							[MPa]	[MPa]	
Hrádek granit	HR1	1-319/76	-	-	101.12	49.63	47.61	20.01	0.19	25.56	41.8	83.6	209.1
	HR2	1-319/76	-	-	100.58	49.68	48.81	20.64	0.18	25.59	41.0	82.3	205.6
	HR5	2-322/71	-	-	100.65	49.26	27.13	11.39	0.19	14.64	27.6	55.2	138.0
	HR6	2-322/71	-	-	100.79	49.3	34.32	14.33	0.2	18.89	33.1	66.1	165.4
	HR9	3-54/45	-	-	100.99	49.66	33.38	13.73	0.22	19.54	32.0	64.0	159.8
							38.3 ± 8.5	16.0 ± 3.7	0.20 ± 0.01	20.8 ± 4.2			175.6 ± 27.5

Obr. 12 Fotografie porušených vzorků spolu s výsledky zkoušek v prostém tlaku měřených na granitu z lokality Hrádek. Odpovídající pracovní diagramy jsou na následující stránce.

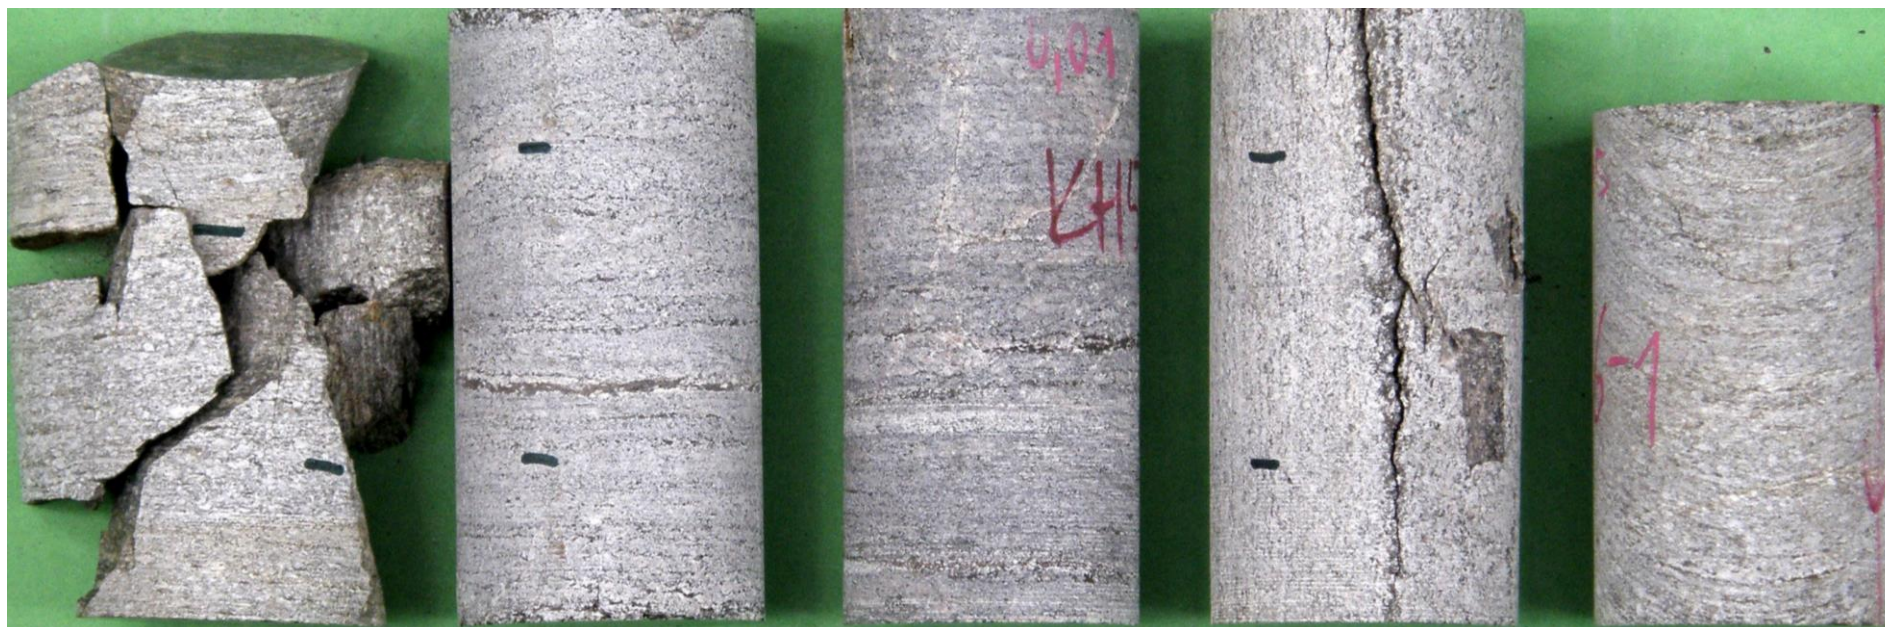
lokality typ horniny	Číslo vzorku	blok-plocha	foliace	prim. trh.	L	d	E	u	v	K	interval		Pevnost
			[°]	[°]	[mm]	[mm]	[GPa]	[GPa]			[GPa]	[MPa]	[MPa]
Kráví hora granulit	KH41	4-329/56	0	0f	101.38	50.38	52.94	21.57	0.23	32.35	48.6	97.0	242.7
	KH51	5-229/34	0	0f	101.48	50.45	48.17	20.46	0.18	24.88	47.3	94.7	236.9
	KH52A	5-229/34	0	0f	102.45	49.02	48.78	20.71	0.18	25.24	40.7	81.6	203.8
	KH53B	5-229/34	90	90f	101.37	50.34	58.83	24.2	0.22	34.47	44.3	88.5	221.1
	KH61	6-310/50	45	45f	84.3	50.38	40.13	17.37	0.16	19.39	34.5	68.9	172.3
							49.8 ± 6.1	20.9 ± 2.2	0.19 ± 0.03	27.3 ± 5.5			215.3 ± 25.4

Obr. 16 Fotografie porušených vzorků spolu s výsledky zkoušek v prostém tlaku měřených na granulitu z lokality Kraví hora. Odpovídající pracovní diagramy jsou na následující stránce.

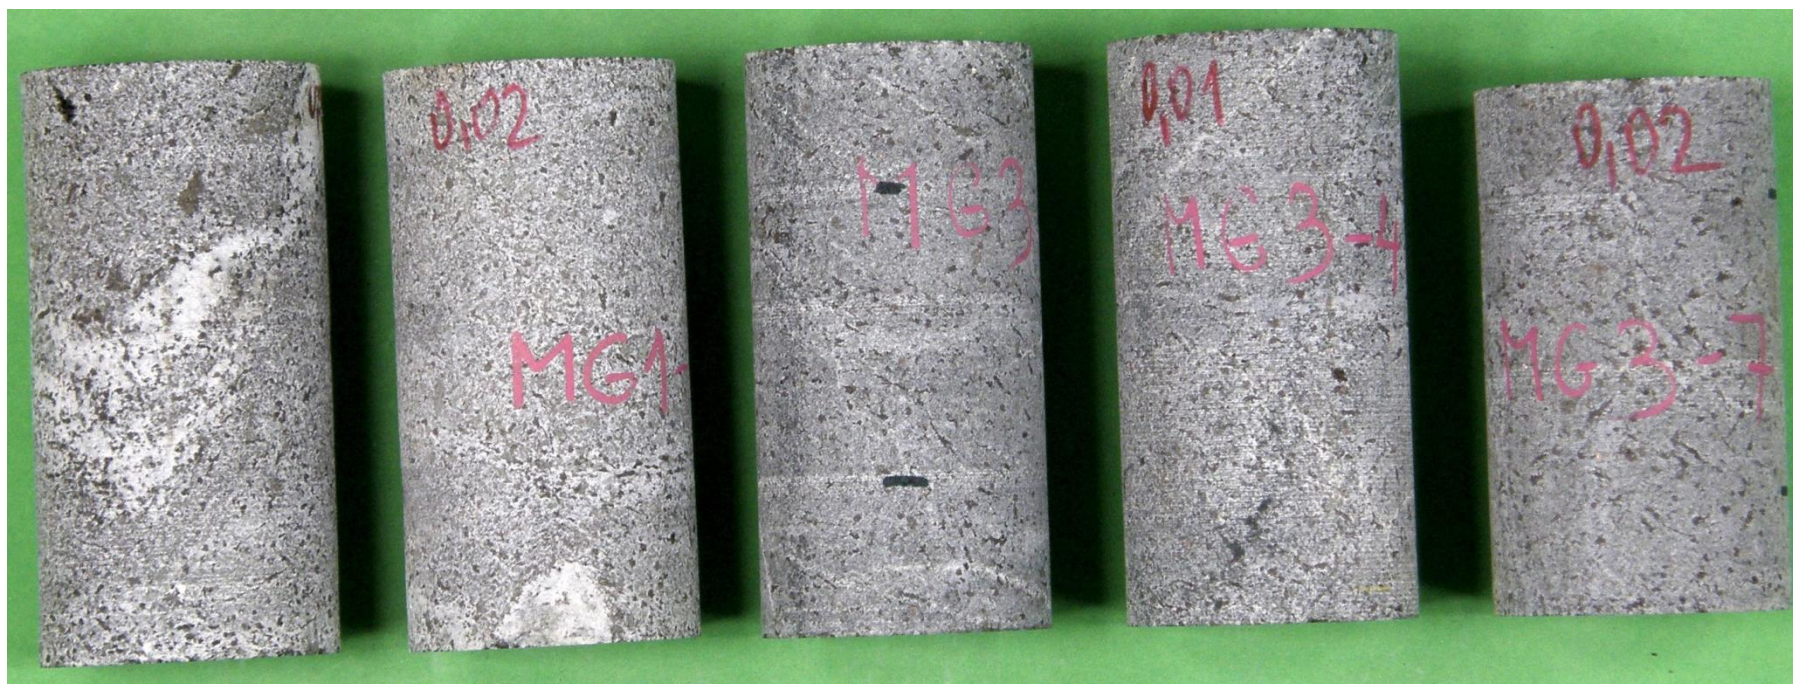
lokality typ horniny	Číslo vzorku	blok-plocha	foliace	prim. trh.	L	d	E	u	v	K	interval		Pevnost
			[°]	[°]	[mm]	[mm]	[GPa]	[GPa]		[GPa]	[MPa]	[MPa]	[MPa]
Magdaléna melasyenit	MG13	1-bez orientace	-	20, 45, 90	101.65	50.35	49.78	20.54	0.21	28.82	35.0	70.2	175.5
	MG14	1-bez orientace	-	20, 45, 91	100.19	50.3	47.58	18.97	0.25	32.29	34.4	68.8	171.9
	MG32	3-bez orientace	-	20, 45, 92	101.53	50.39	65.14	27.07	0.2	36.57	38.7	77.4	193.5
	MG34	3-bez orientace	-	20, 45, 93	101.57	50.36	61.76	25.27	0.22	37.04	37.9	75.8	189.7
	MG37	3-bez orientace	-	20, 45, 94	90.87	50.48	66.33	26.66	0.24	43.2	37.1	74.2	185.5
							58.1 ± 7.9	23.7 ± 3.3	0.22 ± 0.02	35.6 ± 4.9			183.2 ± 8.3

Obr. 18 Fotografie porušených vzorků spolu s výsledky zkoušek v prostém tlaku měřených na melasyenitu z lokality Magdaléna. Odpovídající pracovní diagramy jsou na následující stránce.

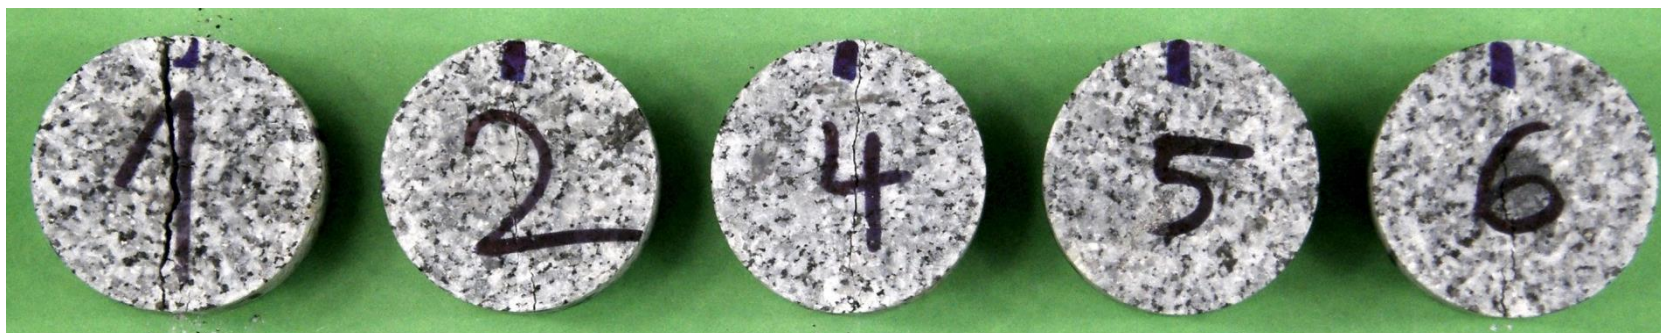
lokality typ horniny	Vrt	blok-plocha	foliace	prim. trh.	Prumer	Vyska	Fmax	BTS	BTS	DTS
			[°]	[°]	[mm]	[mm]	[kN]	[MPa]	[MPa]	[MPa]
Březový potok granodiorit	BP1	1-113/72	-	-	49.62	29.47	17.4	7.6	8.3 ± 0.8	7.5 ± 0.7
	BP2	1-113/72	-	-	49.45	28.65	20.4	9.2		
	BP4	2-113/72	-	-	49.65	26.62	16.5	8.0		
	BP5	2-113/72	-	-	49.63	30.75	18.0	7.5		
	BP6	3-84/79	-	-	49.63	31.02	22.7	9.4

Obr. 39 Porušené vzorky po zkoušce v příčném tahu, lokalita Březový potok, hornina granodiorit.

Stanovené hodnoty a jejich směrodatné odchylky jsou uvedené v Tab. 10. Obrázky 39–46 zachycují testované vzorky po porušení. Sklon foliace a primárních trhlin byl měřen od horizontální roviny na tělískách s orientací odpovídající zkoušce. Je-li za sklonem primárních trhlin uvedeno písmeno f , jsou paralelní s foliací.

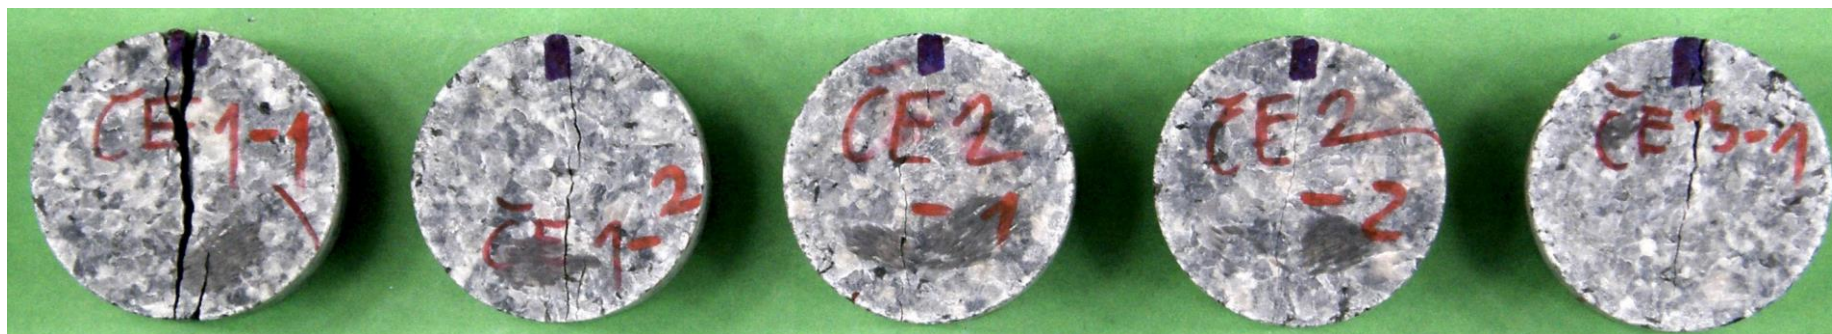
lokalita typ horniny	Vrt	blok-plocha	foliace	prim. trh.	Prumer	Vyska	Fmax	BTS	BTS	DTS
			[°]	[°]	[mm]	[mm]	[kN]	[MPa]	[MPa]	[MPa]
Čertovka granit	CE11	2-295/74	-	-	49.43	28.25	28.7	13.1	12.1 ± 1.1	10.9 ± 1.0
	CE12	2-295/74	-	-	49.44	30.42	30.6	13.0		
	CE21	2-295/74	-	-	49.90	31.65	30.0	12.1		
	CE22	3-127/80	-	-	49.82	31.21	29.9	12.2		
	CE31	3-127/80	-	-	50.03	31.49	24.5	9.9

Obr. 40 Porušené vzorky po zkoušce v příčném tahu, lokalita Čertovka, hornina granit.

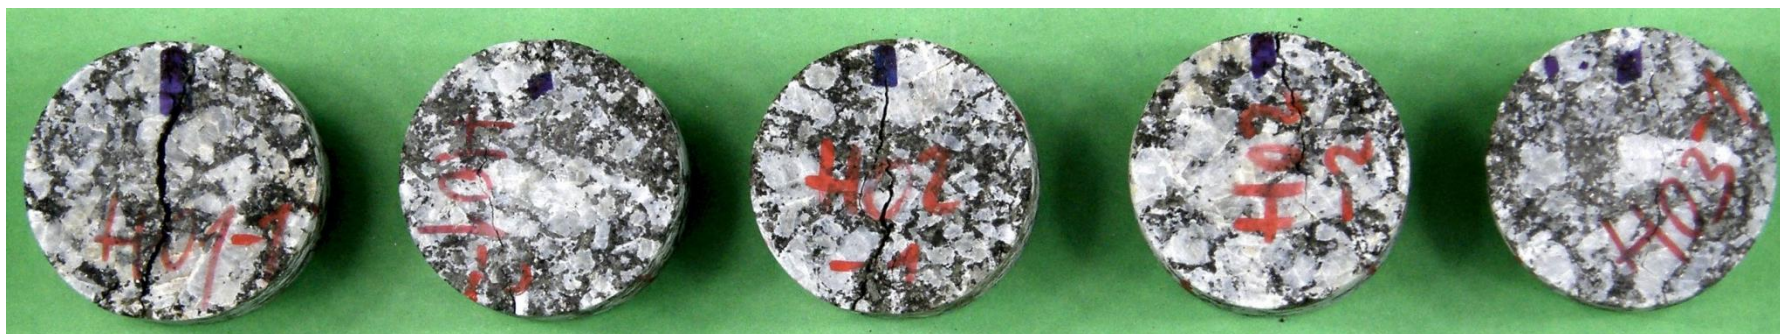
lokalita typ horniny	Vrt	blok-plocha	foliace	prim. trh.	Prumer	Vyska	Fmax	BTS	BTS	DTS
			[°]	[°]	[mm]	[mm]	[kN]	[MPa]	[MPa]	[MPa]
Horka durbachit	HO11	1-184/60	-	-	49.63	32.61	9.2	3.6	3.4 ± 0.5	3.1 ± 0.4
	HO12	1-184/60	-	-	49.48	32.76	9.4	3.7		
	HO21	2-218/85	-	-	49.36	33.05	7.6	3.0		
	HO22	3-276/86	-	-	49.38	31.90	6.9	2.8		
	HO31	3-276/86	-	-	49.22	31.37	9.7	4.0

Obr. 42 Porušené vzorky po zkoušce v příčném tahu, lokalita Horka, hornina durbachit.

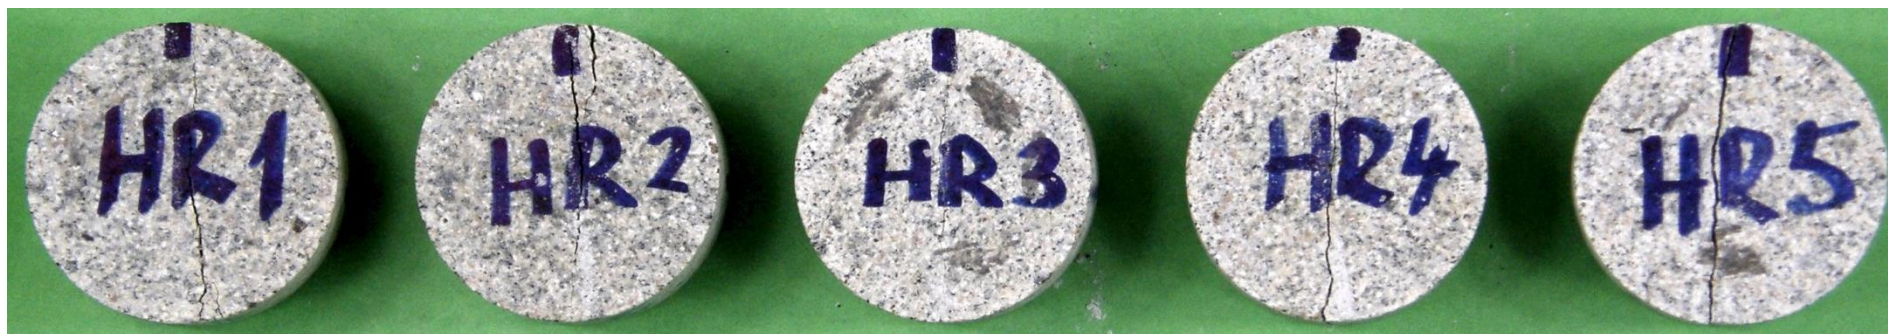
lokalita typ horniny	Vrt	blok-plocha	foliace	prim. trh.	Prumer	Vyska	Fmax	BTS	BTS	DTS
			[°]	[°]	[mm]	[mm]	[kN]	[MPa]	[MPa]	[MPa]
Hrádek granit	HR1	1-319/76	-	-	49.68	31.22	27.3	11.2	8.9 ± 1.8	8.0 ± 1.6
	HR2	1-319/76	-	-	49.58	31.54	26.1	10.6		
	HR3	2-322/71	-	-	49.27	31.09	17.2	7.2		
	HR4	2-322/71	-	-	49.26	32.50	16.6	6.6		
	HR5	3-54/45	-	-	49.74	30.41	21.5	9.1

Obr. 43 Porušené vzorky po zkoušce v příčném tahu, lokalita Hrádek, hornina granit.

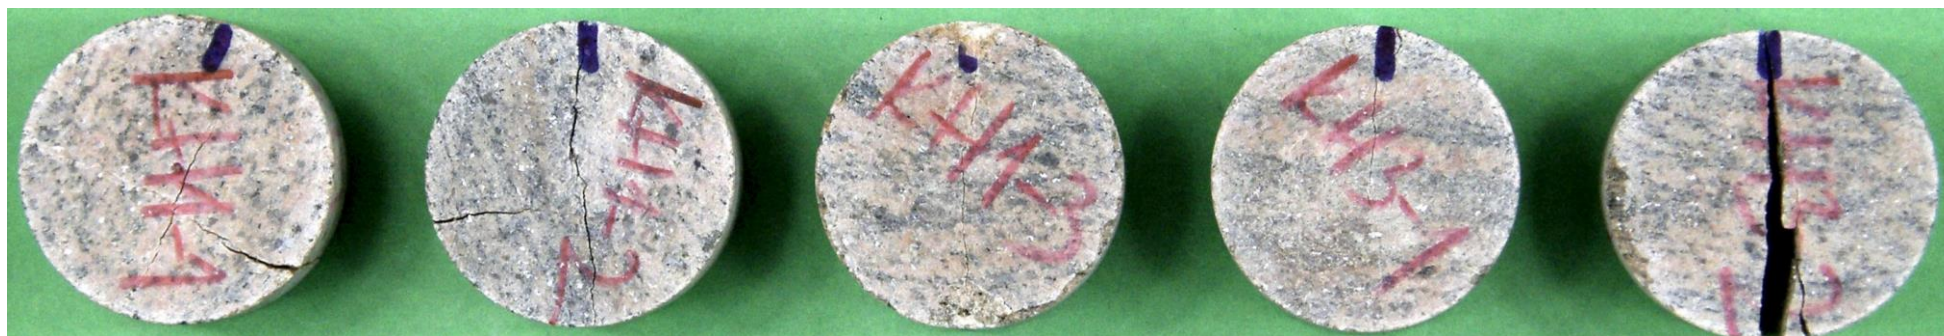
lokalita typ horniny	Vrt	blok-plocha	foliace	prim. trh.	Prumer	Vyska	Fmax	BTS	BTS	DTS
			[°]	[°]	[mm]	[mm]	[kN]	[MPa]	[MPa]	[MPa]
Kráví hora migmatit	KH11	1-224/87	90	-	50.47	30.70	16.3	6.7	9.6 ± 2.0	8.7 ± 1.8
	KH12	2-224/87	90	-	50.39	30.90	23.2	9.5		
	KH13	2-224/87	0	-	50.35	31.19	28.1	11.4		
	KH31	3-224/87	0	-	50.39	31.48	20.9	8.4		
	KH32	3-224/87	0	-	50.40	31.71	30.4	12.1

Obr. 44 Porušené vzorky po zkoušce v příčném tahu, lokalita Kraví hora, hornina migmatit.

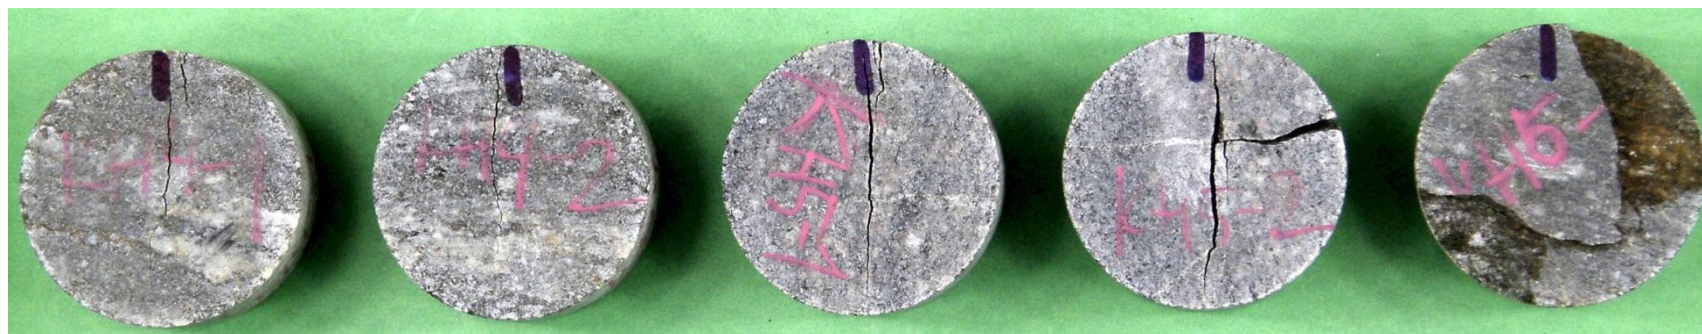
lokalita typ horniny	Vrt	blok-plocha	foliace	prim. trh.	Prumer	Vyska	Fmax	BTS	BTS	DTS
			[°]	[°]	[mm]	[mm]	[kN]	[MPa]	[MPa]	[MPa]
Kraví hora granulit	KH41	4-329/56	10	-	50.29	32.02	30.2	11.9	10.5 ± 1.0	9.5 ± 0.9
	KH42	4-329/56	0	-	50.35	32.36	28.5	11.1		
	KH51	5-229/34	85	-	50.40	32.73	27.7	10.7		
	KH52	5-229/34	80	-	50.42	31.33	24.3	9.8		
	KH62	6-310/50	20	-	50.38	33.67	23.8	8.9

Obr. 45 Porušené vzorky po zkoušce v příčném tahu, lokalita Kraví hora, hornina granulit.

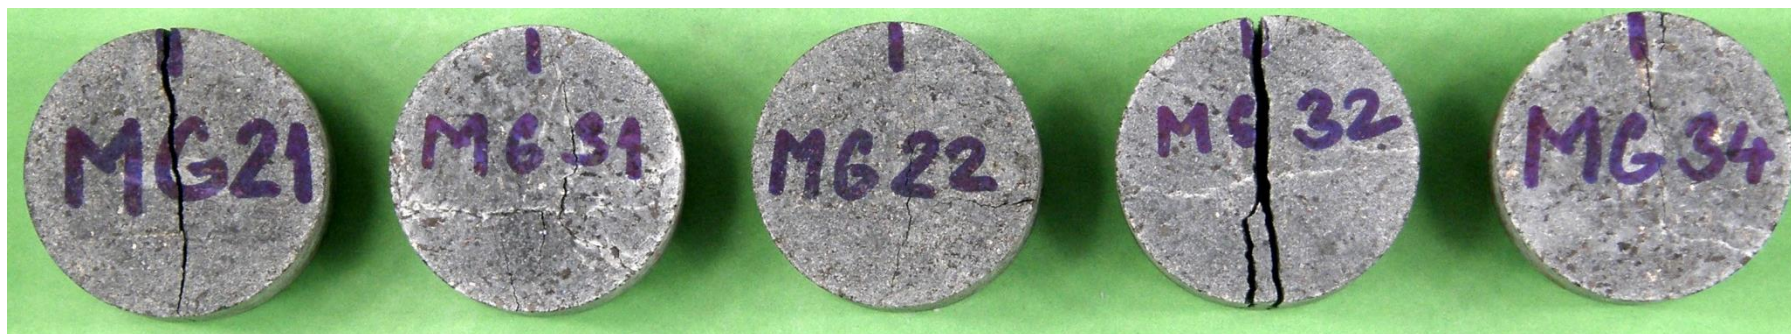
lokalita typ horniny	Vrt	blok-plocha	foliace	prim. trh.	Prumer	Vyska	Fmax	BTS	BTS	DTS
			[°]	[°]	[mm]	[mm]	[kN]	[MPa]	[MPa]	[MPa]
Magdaléna melasyenit	MG21	1-bez orientace	-	0	50.34	31.23	24.2	9.8	12.3 ± 2.1	11.1 ± 1.9
	MG22	1-bez orientace	-	0	50.37	31.77	26.6	10.6		
	MG31	1-bez orientace	-	0	50.41	32.01	31.3	12.4		
	MG32	3-bez orientace	-	0	50.40	32.37	40.2	15.7		
	MG34	3-bez orientace	-	0	50.37	31.24	32.1	13.0

Obr. 46 Porušené vzorky po zkoušce v příčném tahu, lokalita Magdaléna, melasyenit.

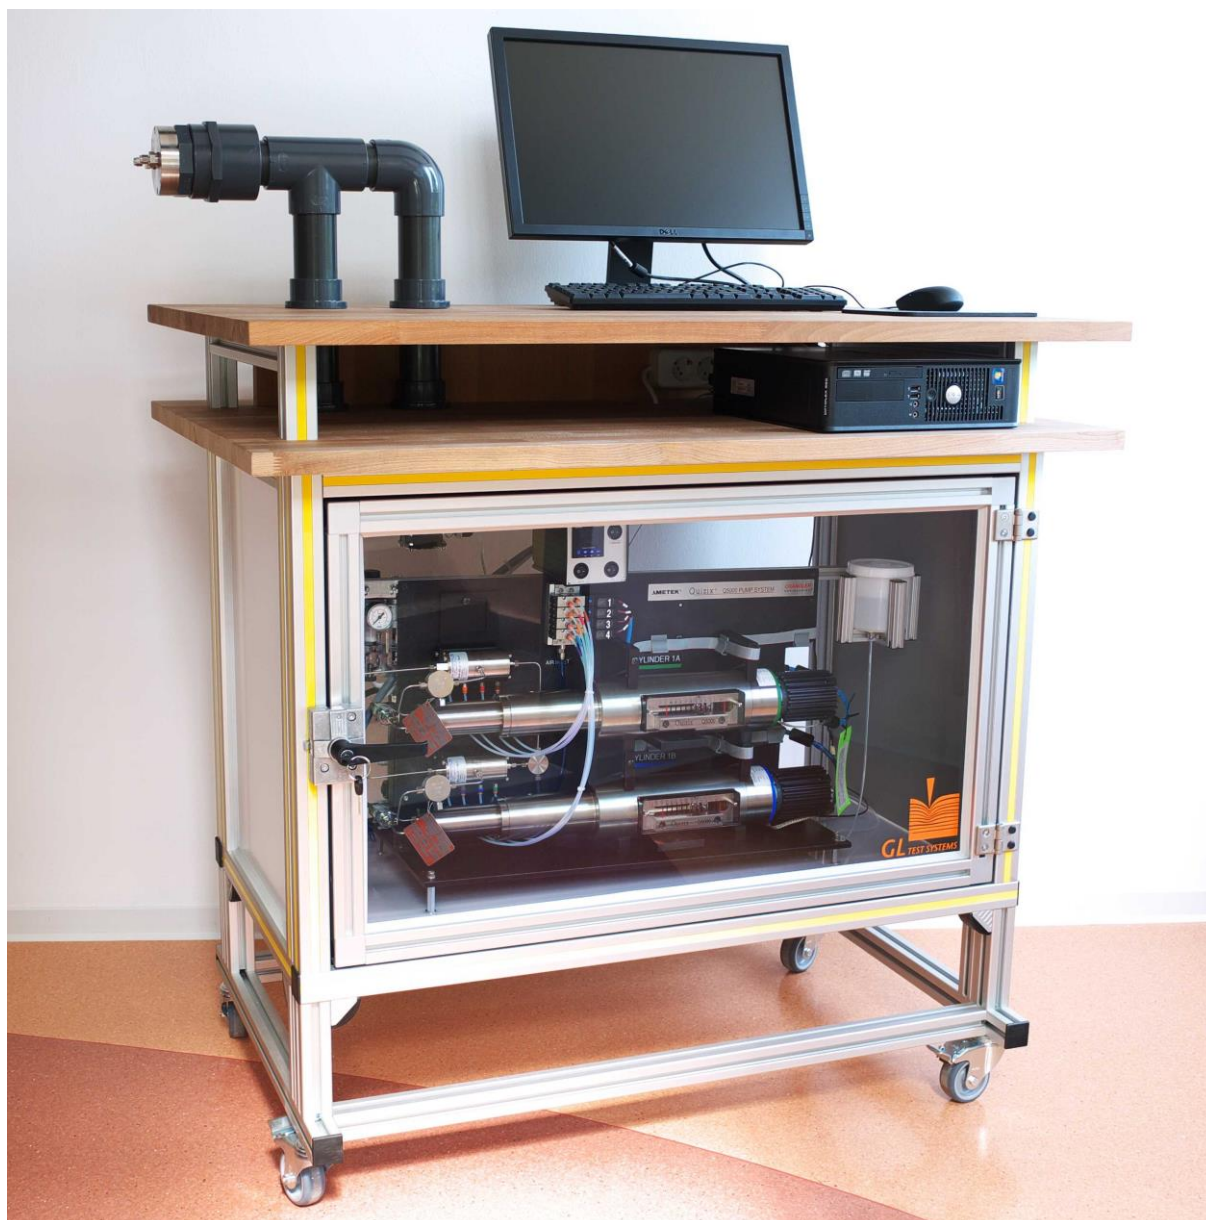
Obr. 47 Fotografie permeamtru Quizix 5000.

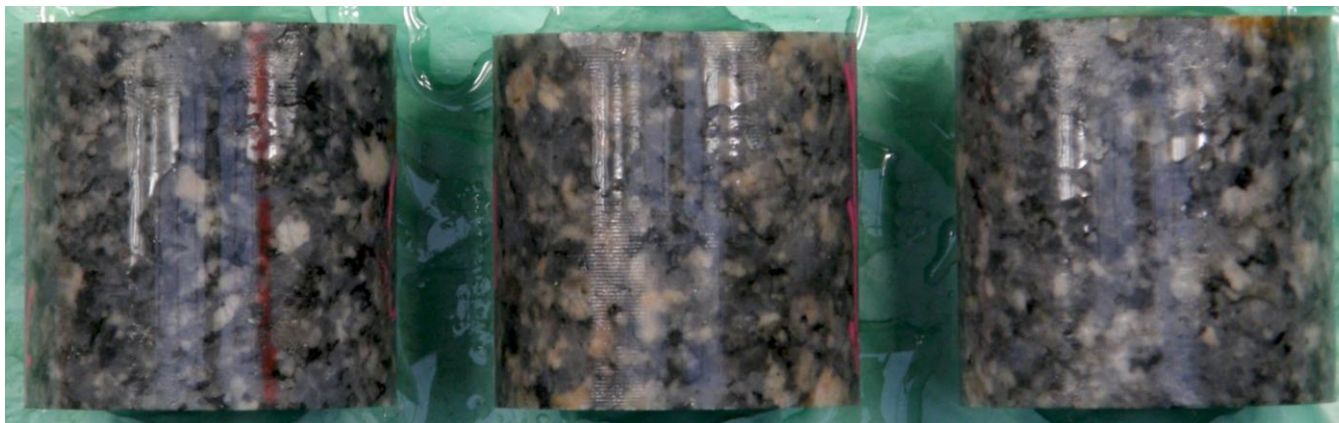
lokalita typ horniny	Vrt	blok-plocha	foliace	prim. trh.	Prumer	Vyska	mS	ρSAT	ρSAT	ρDRY	ρSPEC	N_C	N_EF	k [m/s]		k10 [m/s]	
			[°]	[°]	[mm]	[mm]	[g]	[g/cm ³]	[g/cm ³]	[g/cm ³]	[g/cm ³]	[%]	[%]	1 MPa	2 MPa	1 MPa	2 MPa
Čertovka granit	CE11	2-295/74	-	-	49.45	51.58	260.80	2.633	2.630	2.627	2.680	1.96	0.22	2.16E-12	1.83E-12	1.75E-12	1.48E-12
	CE21	2-295/74	-	-	49.46	50.48	255.59	2.635						5.95E-13	5.93E-13	4.82E-13	4.80E-13
	CE31	3-127/80	-	-	50.02	51.92	267.39	2.621						1.20E-12	1.12E-12	9.73E-13	9.08E-13
														<u>1.25E-12 ± 6.39E-13</u>		<u>1.01E-12 ± 5.18E-13</u>

Obr. 49 Fotografie testovaných vzorků a stanovený koeficient filtrace, Čertovka, granit.

Pro každý horninový typ jsou průměrné hodnoty a směrodatné odchylky koeficientu filtrace uvedeny spolu s celkovou a efektivní pórovitostí v Tab. 11. Každá hodnota je průměrem ze šesti měření (3 testované vzorky X 2 tlakové difference). Hodnoty změřené při obou tlakových diferencích (1 MPa a 2 MPa) jsou pro každý z testovaných vzorků uvedeny pod jejich fotografiemi na obrázcích 48–54. Fotografie testovaných vzorků jsou také v elektronických přílohách.

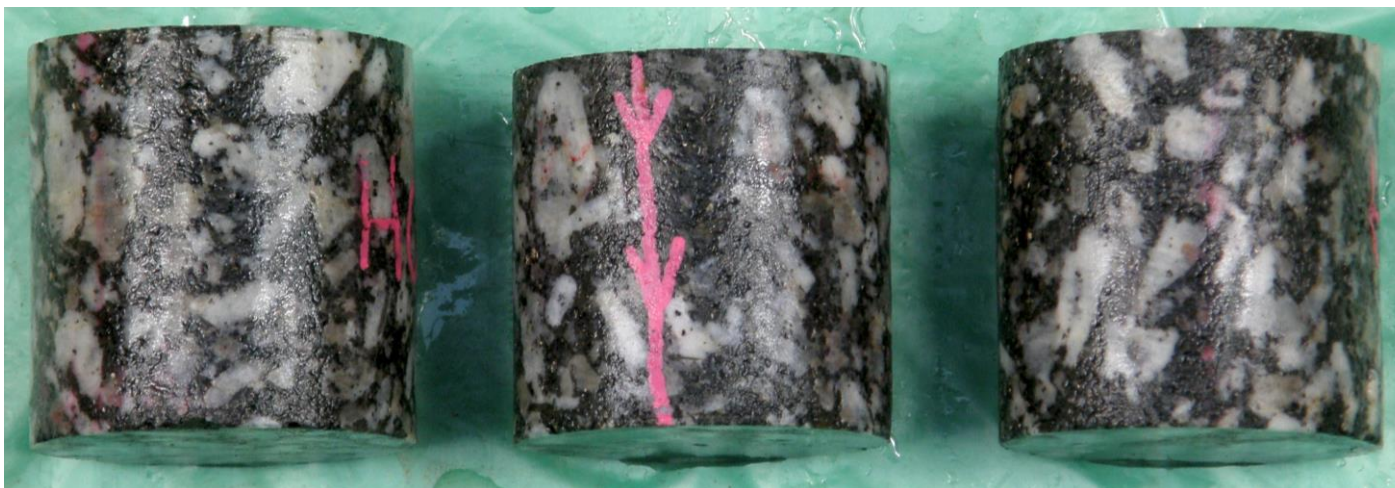
lokality typ horniny	Vrt	blok-plocha	foliace [°]	prim. trh. [°]	Prumer [mm]	Vyska [mm]	mS [g]	ρSAT [g/cm ³]	ρSAT [g/cm ³]	ρDRY [g/cm ³]	ρSPEC [g/cm ³]	N_C [%]	N_EF [%]	k [m/s]		k10 [m/s]	
														1 MPa	2 MPa	1 MPa	2 MPa
Horka durbachit	HO12	1-184/60	-	-	49.63	52.03	274.64	2.729	2.728	2.712	2.789	2.77	1.66	3.10E-12	2.46E-12	2.51E-12	1.99E-12
	HO13	2-218/85	-	-	49.60	49.95	263.85	2.734						1.14E-11	9.70E-12	9.22E-12	7.86E-12
	HO31	3-276/86	-	-	49.20	51.45	266.34	2.723						7.20E-13	7.01E-13	5.83E-13	5.68E-13
														4.68E-12 ± 4.67E-12		3.79E-12 ± 3.78E-12

Obr. 51 Fotografie testovaných vzorků a stanovený koeficient filtrace, Horka, durbachit.

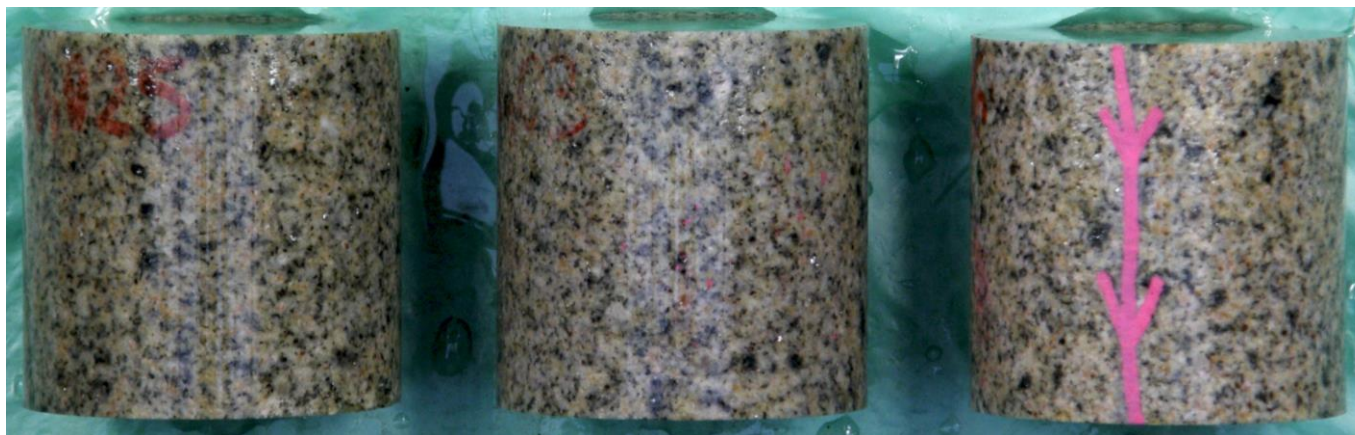
lokalita typ horniny	Vrt	blok-plocha	foliace	prim. trh.	Prumer	Vyska	mS	ρSAT	ρSAT	ρDRY	ρSPEC	N_C	N_EF	k [m/s]		k10 [m/s]	
			[°]	[°]	[mm]	[mm]	[g]	[g/cm ³]	[g/cm ³]	[g/cm ³]	[g/cm ³]	[%]	[%]	1 MPa	2 MPa	1 MPa	2 MPa
Hrádek granit	HR1	1-319/76	-	-	49.61	50.24	253.77	2.613	2.609	2.587	2.669	3.05	2.15	7.53E-13	7.76E-13	6.10E-13	6.29E-13
	HR2	2-322/71	-	-	49.66	51.10	258.82	2.615						1.08E-12	1.04E-12	8.71E-13	8.42E-13
	HR3	3-54/45	-	-	49.25	49.69	245.95	2.598						4.69E-11	4.63E-11	3.80E-11	3.75E-11
														<u>1.61E-11 ± 2.36E-11</u>		<u>1.31E-11 ± 1.91E-11</u>

Obr. 52 Fotografie testovaných vzorků a stanovený koeficient filtrace, Hrádek, granit.

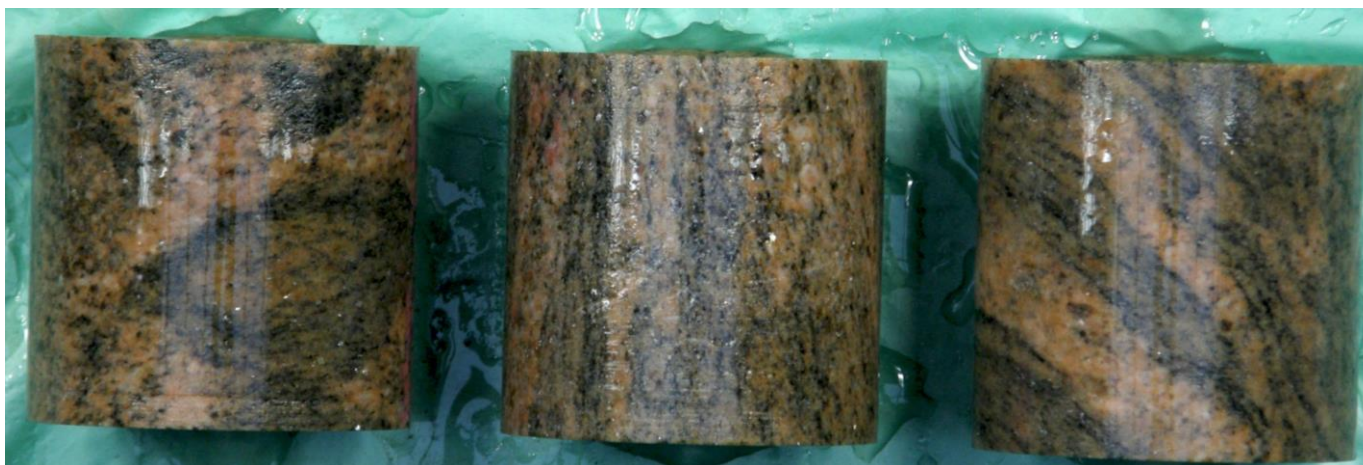
lokalita typ horniny	Vrt	blok-plocha	foliace [°]	prim. trh. [°]	Prumer [mm]	Vyska [mm]	mS [g]	ρSAT [g/cm ³]	ρSAT [g/cm ³]	ρDRY [g/cm ³]	ρSPEC [g/cm ³]	N_C [%]	N_EF [%]	k [m/s]		k10 [m/s]	
														1 MPa	2 MPa	1 MPa	2 MPa
Kráví hora migmatit	KH1	1-224/87	90	-	50.43	50.80	265.54	2.617	2.624	2.618	2.664	1.73	0.61	6.50E-12	6.40E-12	5.26E-12	5.18E-12
	KH2	2-224/87	90	-	50.37	50.95	266.10	2.621						1.34E-11	1.31E-11	1.09E-11	1.06E-11
	KH3	3-224/87	0	-	50.42	51.92	273.08	2.634						5.74E-12	5.61E-12	4.65E-12	4.54E-12
														8.46E-12 ± 3.73E-12		6.85E-12 ± 3.02E-12

Obr. 53 Fotografie testovaných vzorků a stanovený koeficient filtrace, Kraví hora, migmatit.

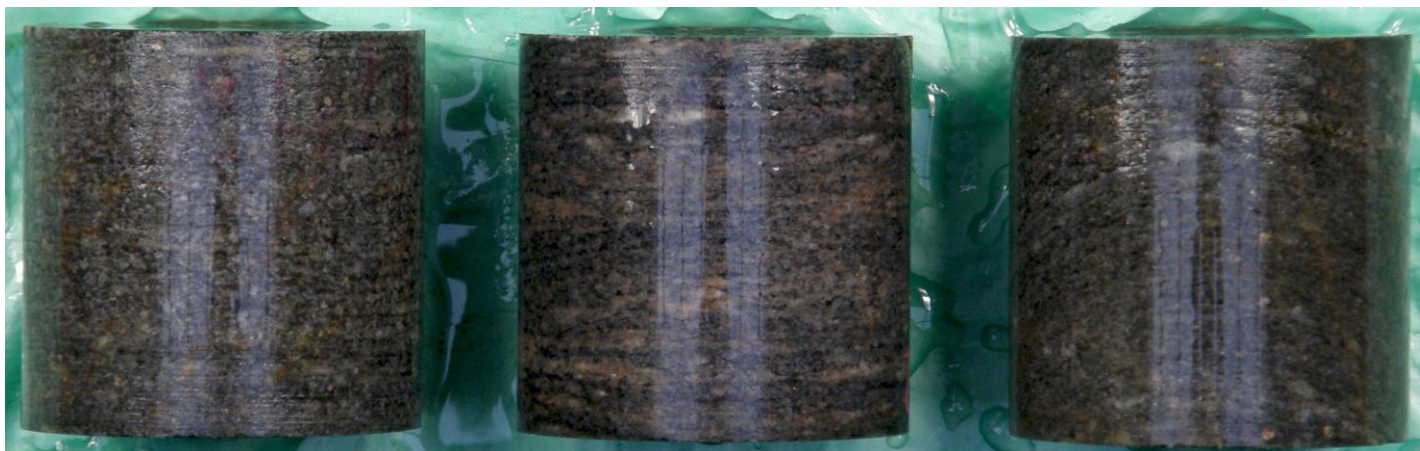
lokality typ horniny	Vrt	blok-plocha	foliace	prim. trh.	Prumer	Vyska	mS	ρSAT	ρSAT	ρDRY	ρSPEC	N_C	N_EF	k [m/s]		k10 [m/s]	
			[°]	[°]	[mm]	[mm]	[g]	[g/cm ³]	[g/cm ³]	[g/cm ³]	[g/cm ³]	[%]	[%]	1 MPa	2 MPa	1 MPa	2 MPa
Kráví hora granulit	KH4	4-329/56	10	-	50.31	50.92	270.19	2.669	2.662	2.655	2.692	1.37	0.75	1.26E-12	1.18E-12	1.02E-12	9.53E-13
	KH5	5-229/34	0	-	50.42	50.86	269.15	2.650						5.08E-13	4.55E-13	4.12E-13	3.68E-13
	KH6	6-310/50	85	-	50.42	51.17	272.55	2.668						4.29E-13	4.30E-13	3.47E-13	3.48E-13
														<u>7.09E-13 ± 3.95E-13</u>		<u>5.75E-13 ± 3.20E-13</u>

Obr. 54 Fotografie testovaných vzorků a stanovený koeficient filtrace, Kraví hora, granulit.
