# OVĚŘENÍ GEOLOGICKÝCH STRUKTUR LOKALITY HRÁDEK GEOFYZIKÁLNÍMI METODAMI

## ZÁVĚREČNÁ ZPRÁVA

**Název projektu: Geofyzikální práce pro popis geologické stavby potenciálních lokalit HÚ v ČR**

<b>SÚRAO</b>	<b>Ověření geologických struktur lokality Hrádek geofyzikálními metodami. Závěrečná zpráva.</b>	Evidenční označení:
		<b>SÚRAO TZ 435/2019</b>

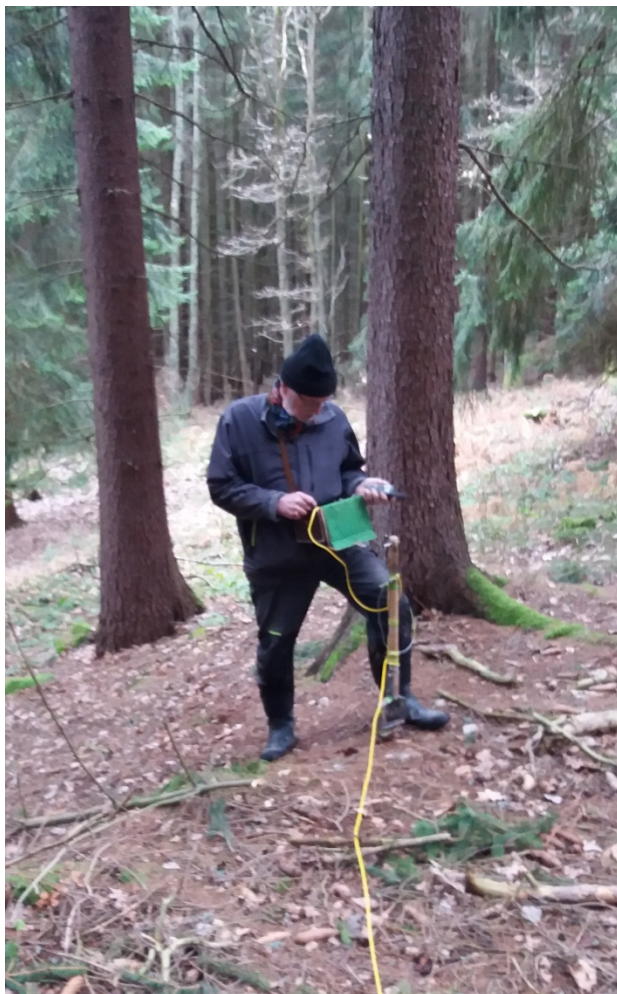
**Měření metodou DOP**

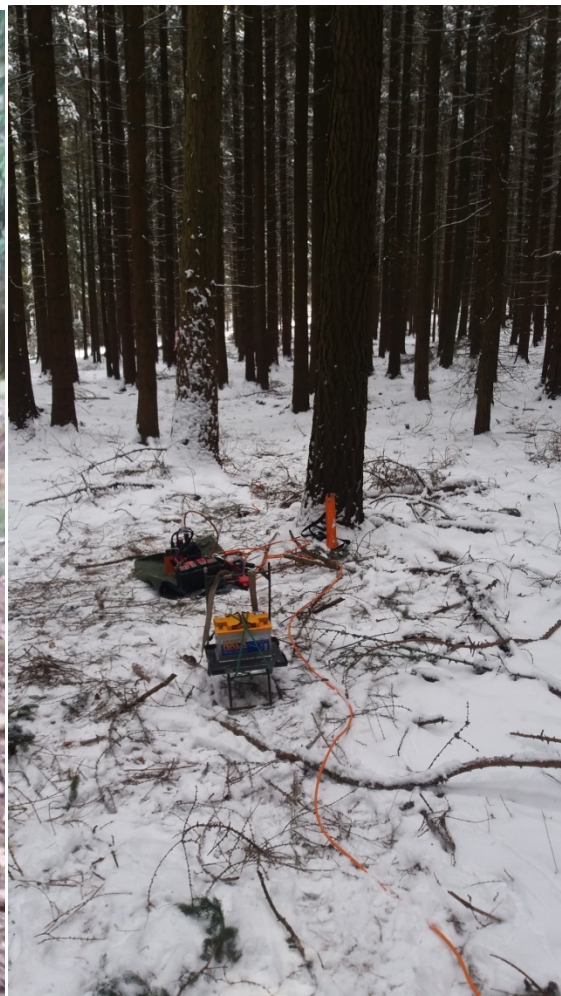
**Aparatura ARESII při měření ERT**

Multielektrodová metoda nebo také odporová tomografie (dále jen ERT) je moderní geoelektrické měření sloužící pro získávání hloubkového řezu měrného odporu ve sledovaném prostředí. Metoda ERT ve svém principu kombinuje odporové profilování a sondování ovšem možnosti mnohonásobného překrytí zkoumaného prostředí (proto tomografie) naměřenými daty (zdánlivé měrné odpory) a možnosti použití výpočetní techniky dovolují následně použití vyhodnocovacích algoritmů, které nebylo dříve možno aplikovat.

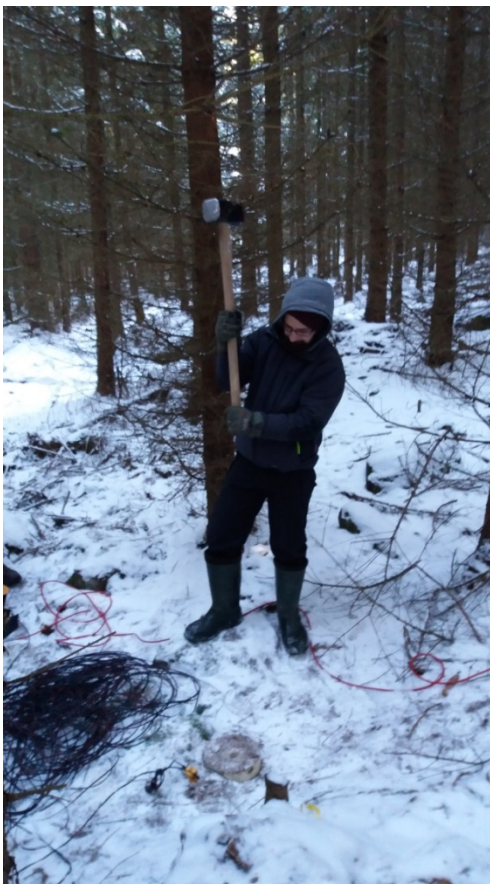
Buzení seismického vzruchu

Mělká refrakční seismika (MRS) využívá uměle buzených seismických vln (např. pomocí kladiva), které prochází geologickým prostředím a sbírají informace o strukturách v něm se nacházejícím. Varianta refrakční seismiky poskytuje informace především o mocnosti sedimentárního pokryvu na skalním podloží a popisuje geotechnický stav hornin, jelikož rychlost seismických vln přímo na některých těchto parametrech závisí. Ke vzniku refragovaných vln dochází za předpokladu, že v nadloží je poloha o nižší seismické rychlosti, než v podloží. Metoda MRS slouží hlavně pro popis reliéfu "neporušeného" skalního podloží a posouzení míry jeho narušení. Limitem metody je proměnný a omezený hloubkový dosah měření podle průběhu refrakčních rozhraní.

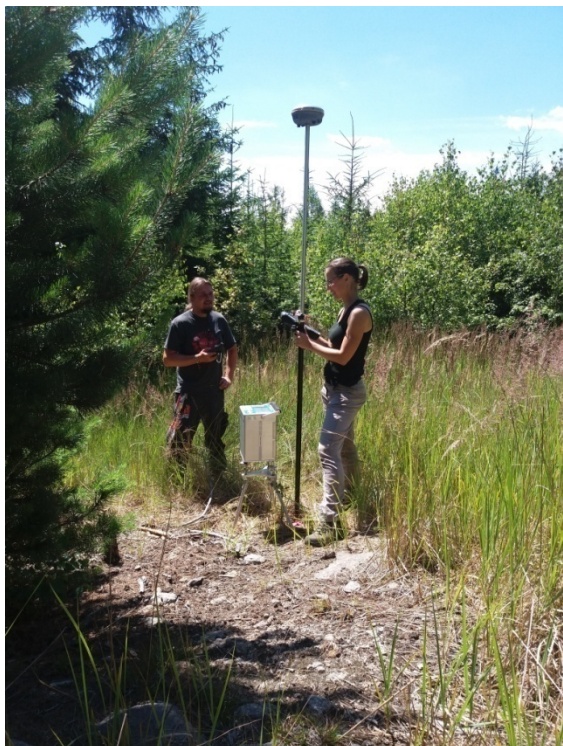
Měření plošné gravimetrie
