Technická zpráva 640/2022

MONITORING AKTIVITY  
KŘEHKÝCH STRUKTUR PVP  
BUKOV A DOLU ROŽNÁ –  
ZÁVĚREČNÉ VYHODNOCENÍ A  
NUMERICKÝ MODEL

Praha, říjen 2022

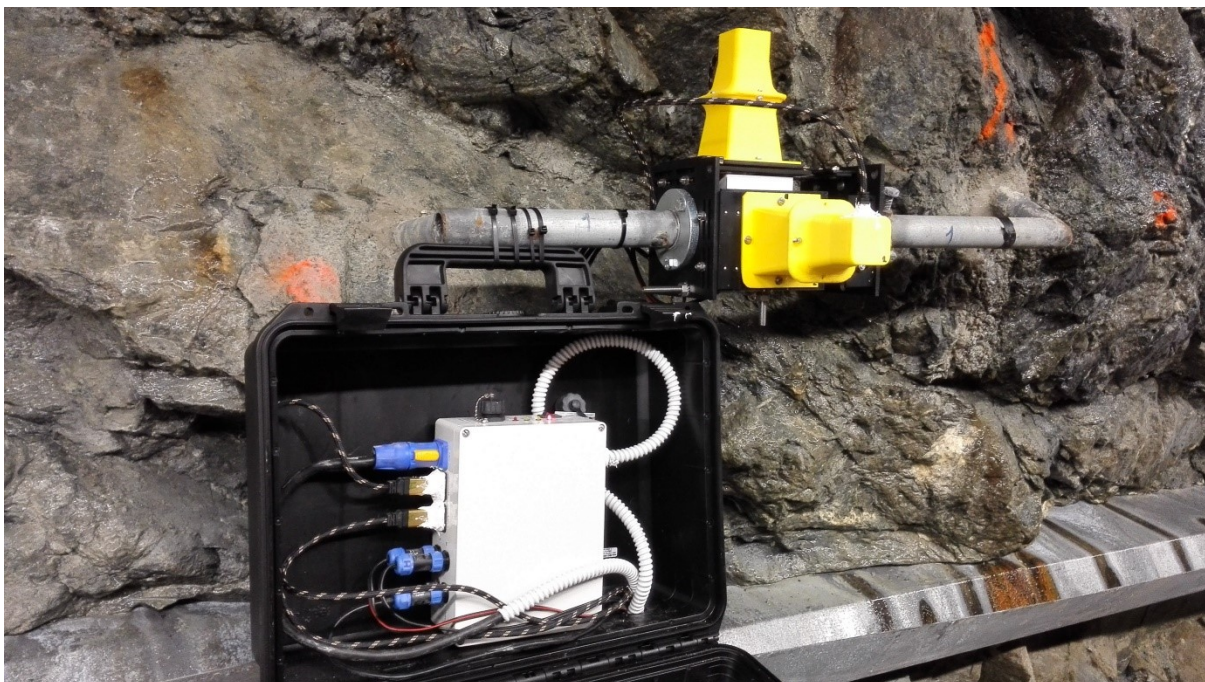
Obr. 1 Extenzometr 296GWB0001 v PVP Bukov osazený záznamníkem dat.

Pro sledování zlomových posunů, aktivity křehkých struktur, v PVP Bukov a dole Rožná byl použit opticko-mechanický extenzometr TM-71 (Obr. 1). Jedná se o přístroj pro měření relativního 3D posunu a rotací mezi dvěma bloky oddělenými diskontinuitou (Obr. 2b; Košťák 1969; Klimeš et al. 2012; Martí et al. 2013). Přístroj využívá k měření vzájemného posunu jev optické interference (Oster a Nishijima 1963). Optická interference (Obr. 2a) se objeví, když dvě periodické struktury, spirály, se sunou přes sebe za vzniku charakteristických interferenčních proužků (Košťák a Popp 1966; Martí et al. 2013). Interferenční jev lze transformovat do metrického systému počtem proužků v obou polích, tzn. posunu i rotace, a osou symetrie (Košťák a Popp 1966). Velikost posunu mezi středy sklíček je dána počtem interferenčních proužků a směr posunu ukazuje hlavní osa symetrie optického jevu (Obr. 2d). Popis jeho využití pro měření aktivních tektonických pohybů prezentovali např. Klimeš et al. (2012) a Briestenský et al. (2015, 2018).

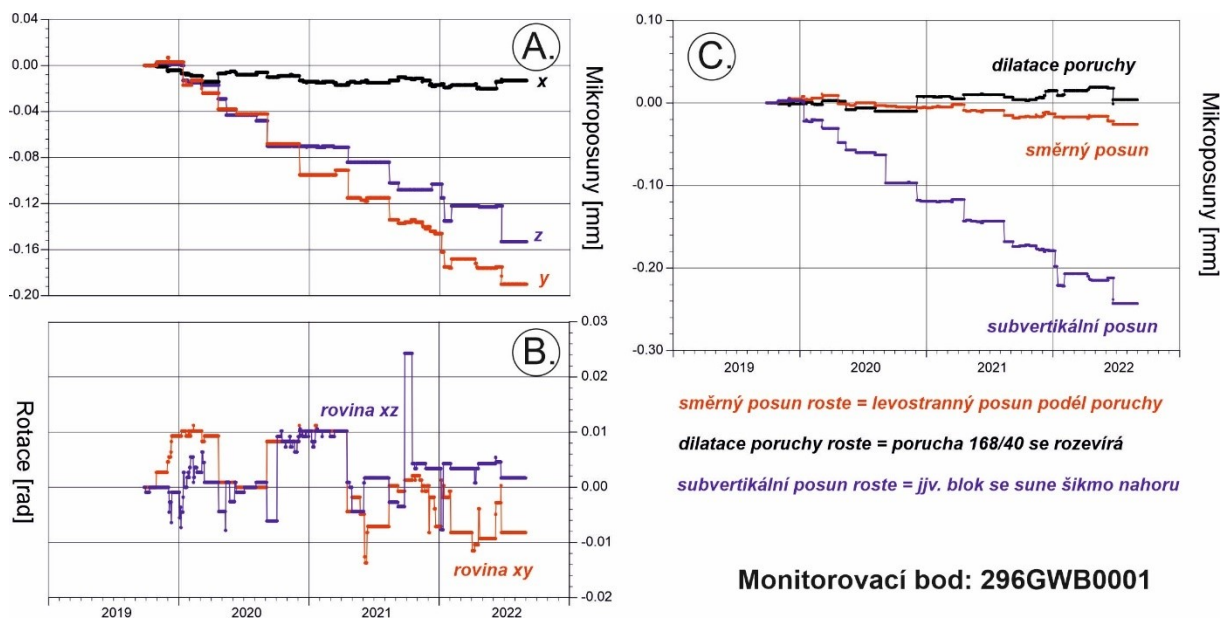
Obr. 6 Výsledky extenzometrického monitoringu na pozorovacím bodě 296GWB0001.

Současné výsledky prokázaly významný trend v subvertikálním posunu jiv. bloku dolů po křehké struktuře. Jak již bylo prezentováno ve zprávě TZ562/2020 (Stemberk et al. 2020) tento trend není plynulý, ale je vytvářen krátkodobými pulzy/skoky, které z dosavadních výsledků dosahují setin milimetru. Takovým byl např. skok, zaznamenaný 4.9.2020 s hodnotou 0,034 mm (Obr. 6, graf C). Subvertikální trend ze současných výsledků činí 0,1026 mm/rok, tedy zhruba desetiny mm/rok. Patrný je na tomto místě i slabý trend v pravostranném posunu, který za tři roky monitoringu dosáhl hodnotu 0,026 mm. Z hlediska závislosti mezi posuny a teplotou vzduchu na VrK-1 (Vylamová et al. 2020) zde není patrný vztah (Obr. 7). Na základě Pearsonova korelačního koeficientu je korelace pro subvertikální posun střední ( $r = 0,50$ ), pro směrný posun je slabá ( $r = 0,35$ ) a pro dilataci křehké struktury je střední ( $r = -0,53$ ). Souvislost mezi posuny a změnou teploty okolního vzduchu považujeme proto za neprokázanou.

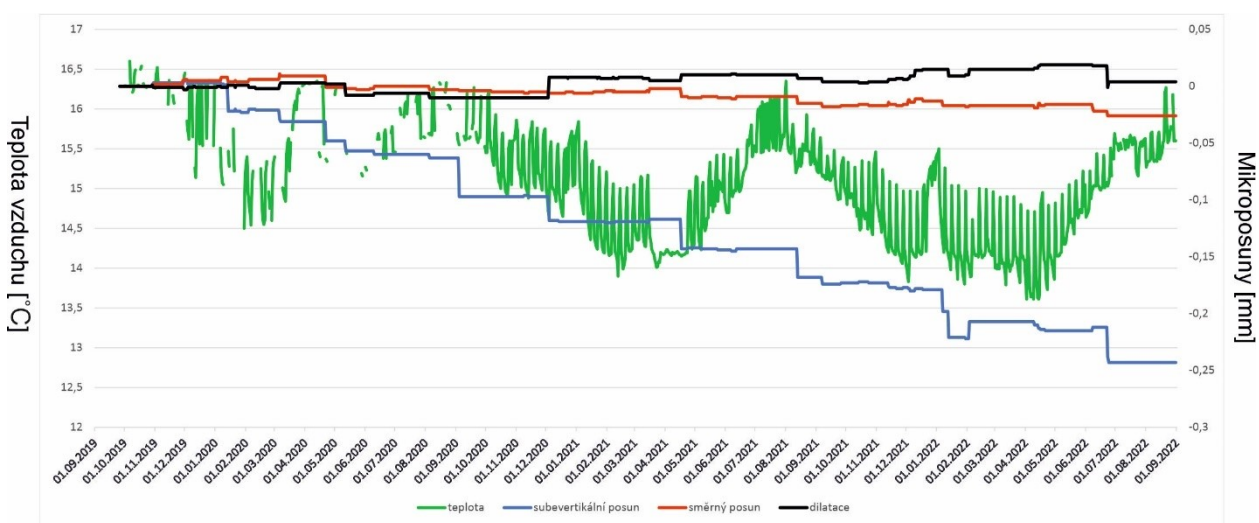
Obr. 7 Závislost teploty vzduchu (Vylamová et al. 2020) a posunů na pozorovacím bodě 296GWB0001.

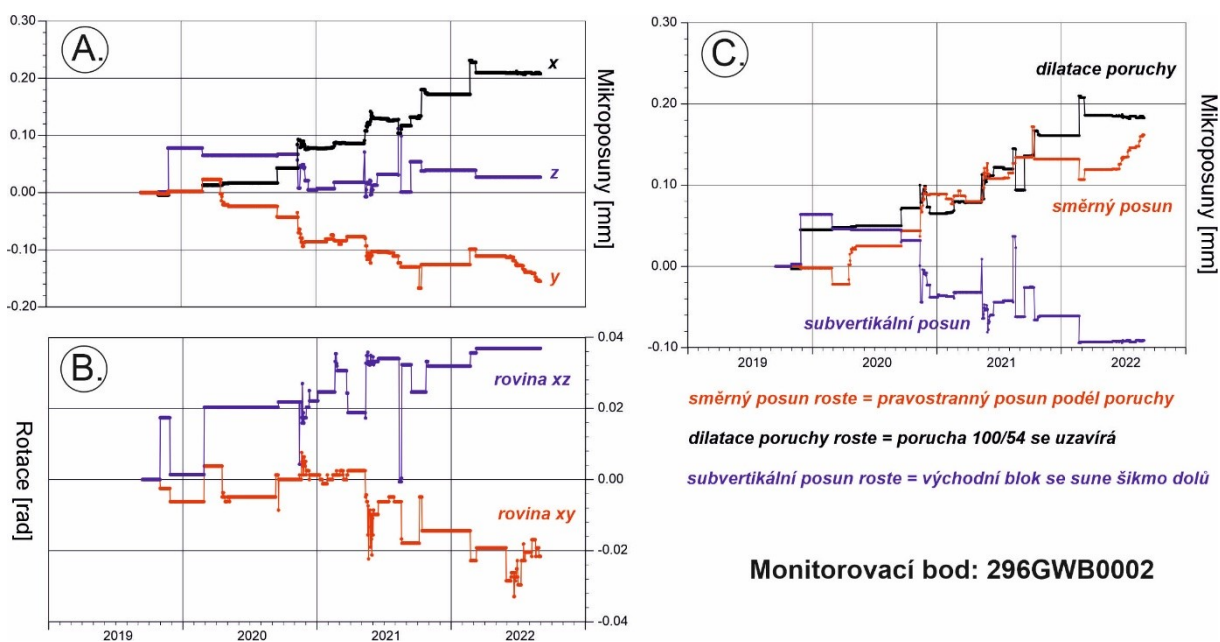
Obr. 8 Výsledky extenzometrického monitoringu na pozorovacím bodě 296GWB0002.

Subvertikální posuny na tomto bodě jsou postiženy pulzními pohyby (Obr. 8, graf C), které mají i revezní charakter, jako je např. pulz v termínu 10.8.-19.8.2021. Složka směrného posunu již začíná jevit známky pravostranného trendu a to 0,091 mm/rok. Rovněž uzavírání křehké struktury jeví slabý trend s hodnotou 0,06 mm/rok, který je ale postižený nejenom skokovými akceleracemi ale i reverzním charakterem pulzů jakým byl uvedený pulz 10.8.-19.8.2021 nebo pulz z období 22.2.-10.3.2022. Z hlediska závislosti mezi posuny a průběhem teploty vzduch (Vylamová et al. 2020) zde není patrný vztah. Na základě Pearsonova korelačního koeficientu je korelace pro subvertikální posun velmi slabá ( $r = 0,16$ ), pro směrný posun je velmi slabá ( $r = 0,05$ ) a pro dilataci poruchy je velmi slabá ( $r = -0,12$ ). Z grafu na Obr. 9 je ale patrný vztah mezi pohyby a zvýšenou teplotou v chodbě ZK-2, která poukazuje na probíhající práce v souvislosti s projektem „Puklinová konektivita“ (hydraulické zkoušky; Zuna et al. 2021). Porovnáním s deníkem puklinové konektivity došlo v listopadu 2020 k posunům, které se kryjí s vrtnými pracemi na vrtu S-31. Další výrazný pohyb se udál v květnu 2021, ten se rovněž kryje s aktivitou v chodbě a zvýšenou teplotou vzduchu (Obr. 9). Výše uvedený pulz 10.8.-19.8.2021 se ale nekryje ani se zvýšenou teplotou ani zápisy v pracovním deníku. Podobně nebyl iniciován pohyb ze dne 22.2.2022.

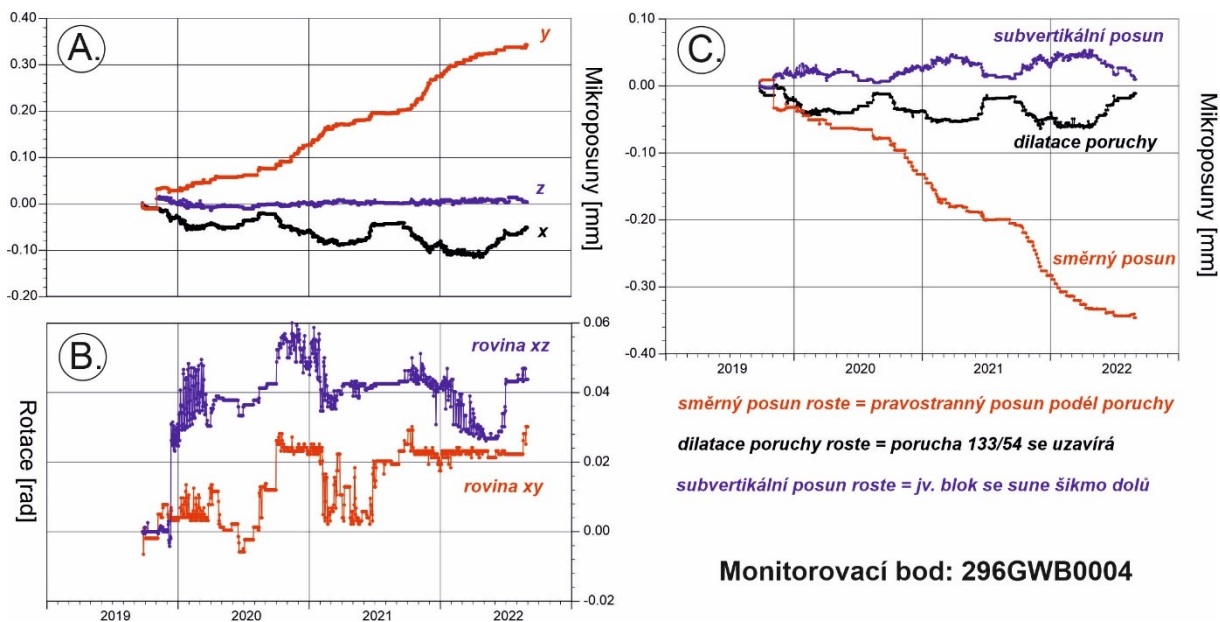
Obr. 10 Výsledky extenzometrického monitoringu na pozorovacím bodě 296GWB0004.

Z dosavadních výsledků je na tomto místě patrný trend levostranného směrného posunu podél křehké struktury, který může být krátkodobě akcelerován jako dne 6.11.2019 (viz TZ 526/2020). Dosavadní trend směrného posunu činí 0,112 mm/rok. Trend v dilataci křehké struktury ani subvertikálním posunu není zřetelný. Obě složky jsou ale postiženy sezónní složkou, způsobenou pravděpodobně teplotní dilatací masivu, která dosahuje amplitudy 0,04 mm. Tuto dokumentuje i Obr. 11, kde sledovaná osa X (orientována ve směru chodby) kopíruje průměrnou teplotu vzduchu, získanou z bodu VrK-1 (Vylamová et al. 2020). Pearsonův koeficient korelace  $r = 0,86$  prozrazuje velmi silnou korelaci.

Velice výrazné je klidové období od 26.6.2021 do 7.9.2021. Toto období bylo pozorováno i na jiných místech PVP Bukov. Zde se projevilo jak ve vertikálních posunech i ve směrném posunu podél křehké struktury.

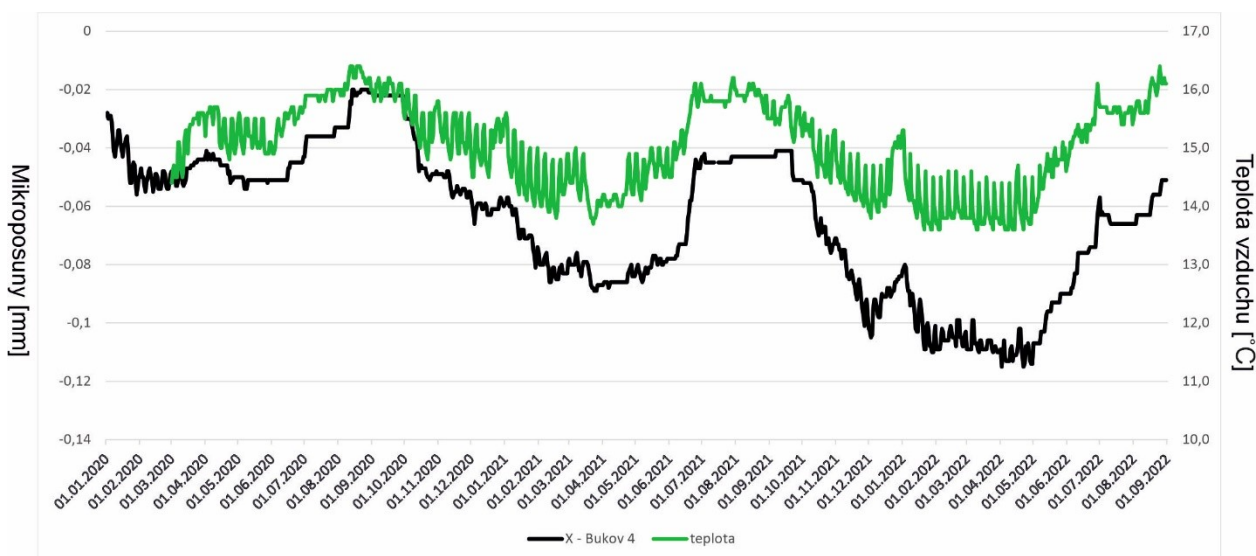
Obr. 11 Závislost teploty vzduchu (Vylamová et al. 2020) a posunu v osy X na pozorovacím bodě 296GWB0004.

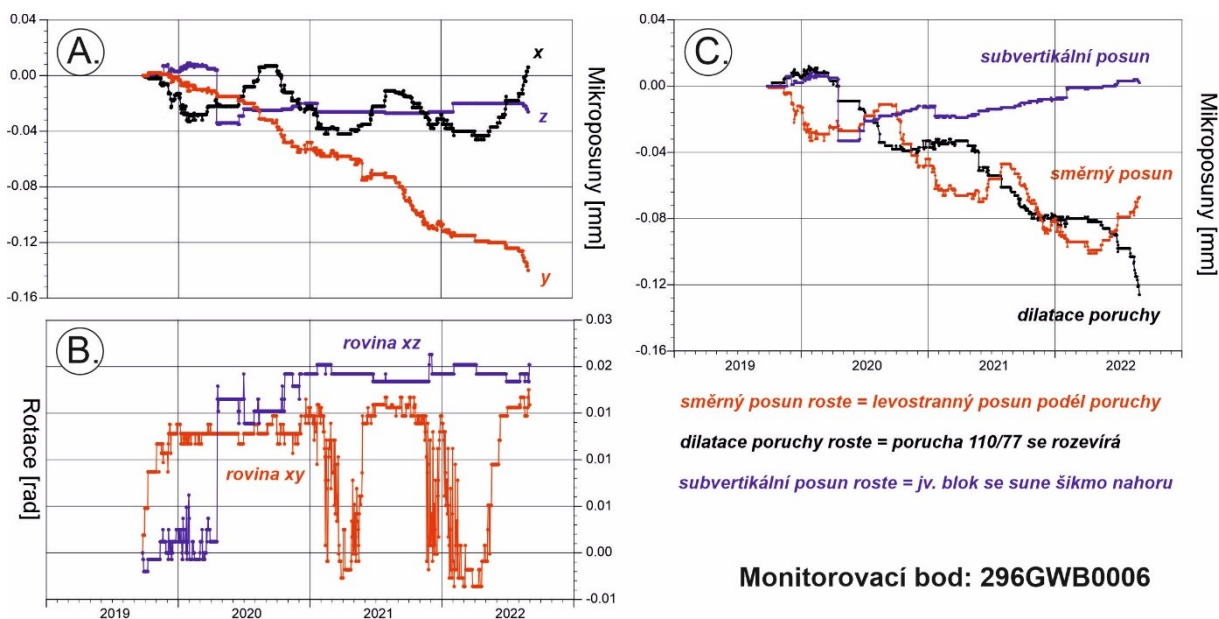
Obr. 14 Výsledky extenzometrického monitoringu na pozorovacím bodě 296GWB0006.

Bod 296GWB006 (Obr. 14, graf C) naznačuje trendy jak v horizontálních pravostranných posunech na křehké struktuře, tak i trend v uzavírání křehké struktury. Obě tyto složky jsou rovněž postiženy sezónní teplotní dilatací s amplitudou 0,01 mm pro otevírání poruchy a 0,018 mm pro směrný posun. Trend v uzavírání poruchy je 0,04 mm/rok a 0,03 mm/rok pro směrný posun podél křehké struktury. Pokud se ale podíváme na složku X (Obr. 14, graf A), která je paralelní s chodbou BZ-XIIJ, tak sezónní amplituda horizontální dilatace ve směru chodby představuje hodnotu 0,04 mm. Pearsonův koeficient korelace  $r = 0,84$  prozrazuje pak velmi silnou korelaci mezi složkou X a teplotou vzduchu na bodě VrK-1 (Vylamová et al. 2020). Občasně můžou být pohyby akcelerovány i skokově např. dne 18.4.2020, kdy došlo k vertikálnímu pohybu (složka Z, Obr. 14, graf A) s hodnotou 0,038 mm.

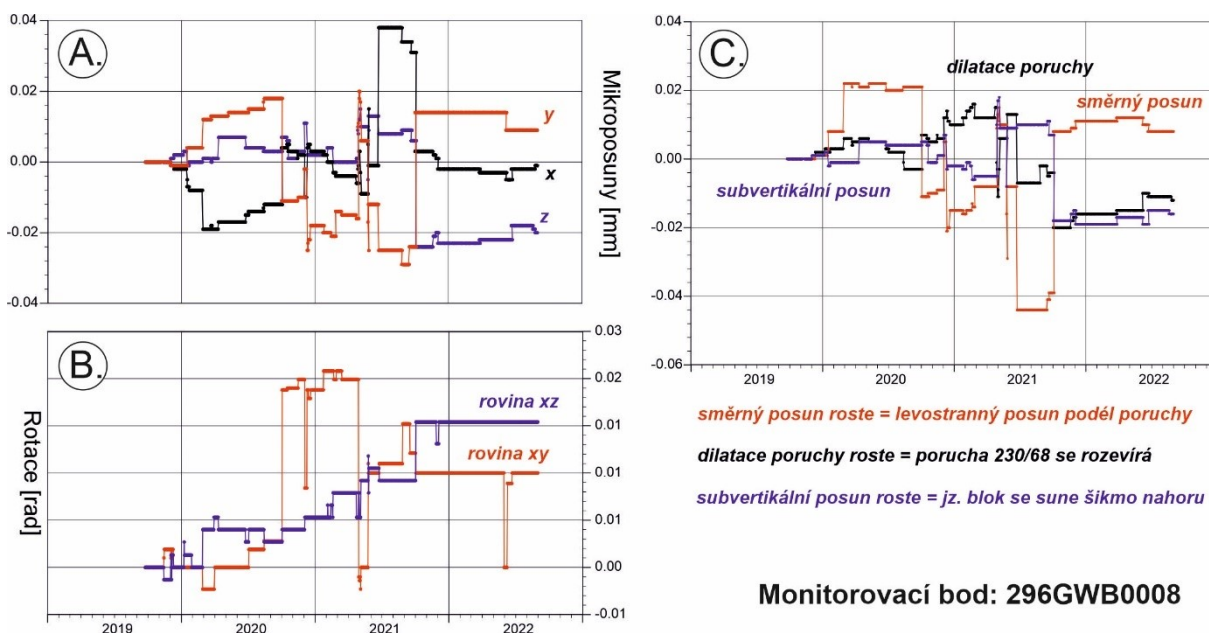
Obr. 17 Výsledky extenzometrického monitoringu na pozorovacím bodě 296GWB0008.

Současné výsledky potvrdily citlivost křehké struktury především na pulzní pohyby (Obr. 17). Posledním pulzem (24. 6. 2021) byl pravostranný posun (0,036 mm) a uzavření struktury (0,006 mm). Po této události dochází i zde k období bez pohybů, stejně jako na výše popsanych lokalitách. Kompresní režim na konci června 2021 s následným obdobím bez pohybů je tedy shodný pro téměř celý PVP Bukov. S ohledem na výsledky ostatních lokalit, nejsou zde patrné pohyby svázané s teplotní dilatací masivu a rovněž pohyby jsou v řádu setin až tisícín milimetru. Vzhledem na velikost pohybů možno považovat tento bod za stabilní a pohyby nevýznamné.

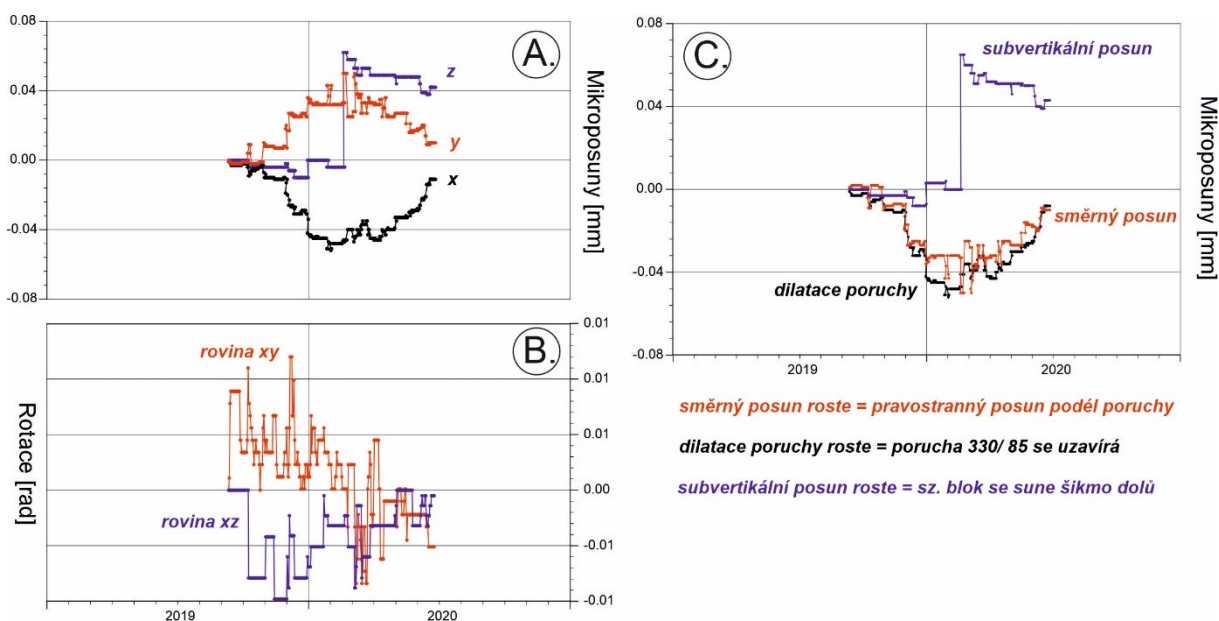
Obr. 18 Výsledky extenzometrického monitoringu na pozorovacím bodě 296WB0009.

V období 30. 11. 2019 do zhruba 16. 2. 2020 dochází k otevírání křehké struktury s hodnotou 0,038 mm, doplněné levostranným posunem 0,025 mm. Po tomto období došlo dne 20. 2. 2020 k poklesu severozápadního bloku s hodnotou 0,065 mm. Největším posunem tedy na křehké struktuře byl uvedený pokles nadložního bloku (Obr. 18, graf C). Toto předešlé období následuje přesmyk sz. bloku, resp. pokles jv. bloku. Ve stejnou dobu dochází i ke změně směrného posunu z levostranného na pravostranný a struktura se uzavírá. Subvertikální pohyb měl do ukončení monitoringu trendový charakter, sz. blok se sunul šikmo nahoru. Dne 24.6.2020 došlo k deinstalaci měřidla v důsledku rozhodnutí o zatopení spodních pater.

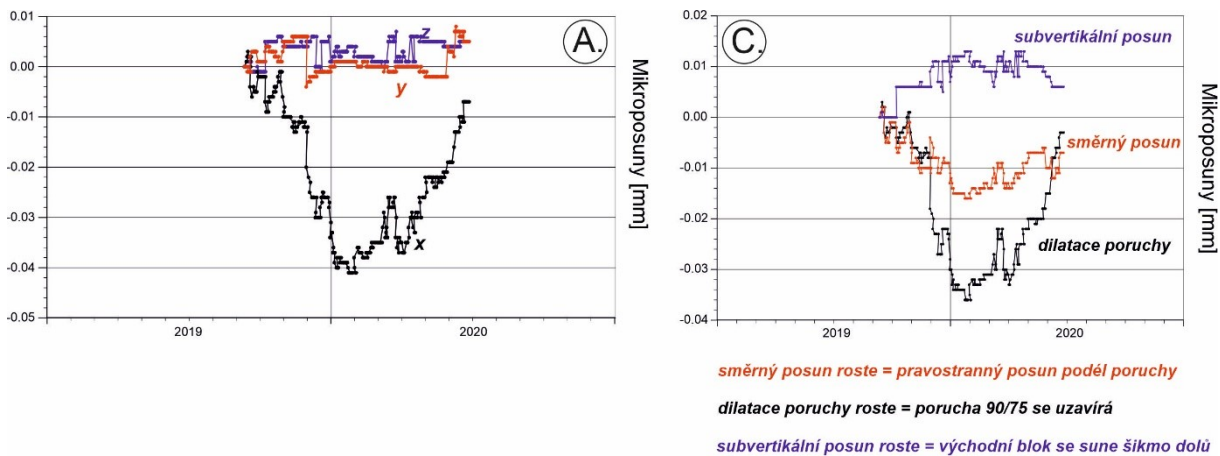
Obr. 19 Výsledky extenzometrického monitoringu na pozorovacím bodě 296WB0010.

Od začátku sledování dochází na monitorovacím bodě k trendovým posunům na všech osách. Do 23. 1. 2020 došlo k poklesu východního bloku s hodnotou 0,013 mm, levostrannému posunu 0,016 mm a otevření struktury o 0,036 mm (Obr. 19, graf C). Nejvýraznějším posunem bylo tedy otevření. Po tomto období ale následuje perioda s opačným mechanismem pohybu, tedy křehká struktura se uzavírá, doplněné pravostranným posunem a mírným přesmykem východního bloku. Toto období trvá do současnosti, ale bylo přerušeno krátkým pulzem (22. - 27. 3. 2020) s opačným smyslem pohybů, shodným s prvním definovaným obdobím. Nedostatečná čitelnost moiré obrazců na rotacích nám neumožnila vyhodnotit rotační složky blokových pohybů. Způsobila ji opožděná teplotní dilatace měřidla po instalaci. Plánovaná rektifikace skel za účelem lepší čitelnosti rotací byla v termínu únor/březen zrušena v důsledku uzavření dolu v návaznosti na karanténu. Další termín již neměl význam, vzhledem na blízký termín deinstalace měřidla 24. 6. 2020, v důsledku rozhodnutí o zatopení spodních pater.

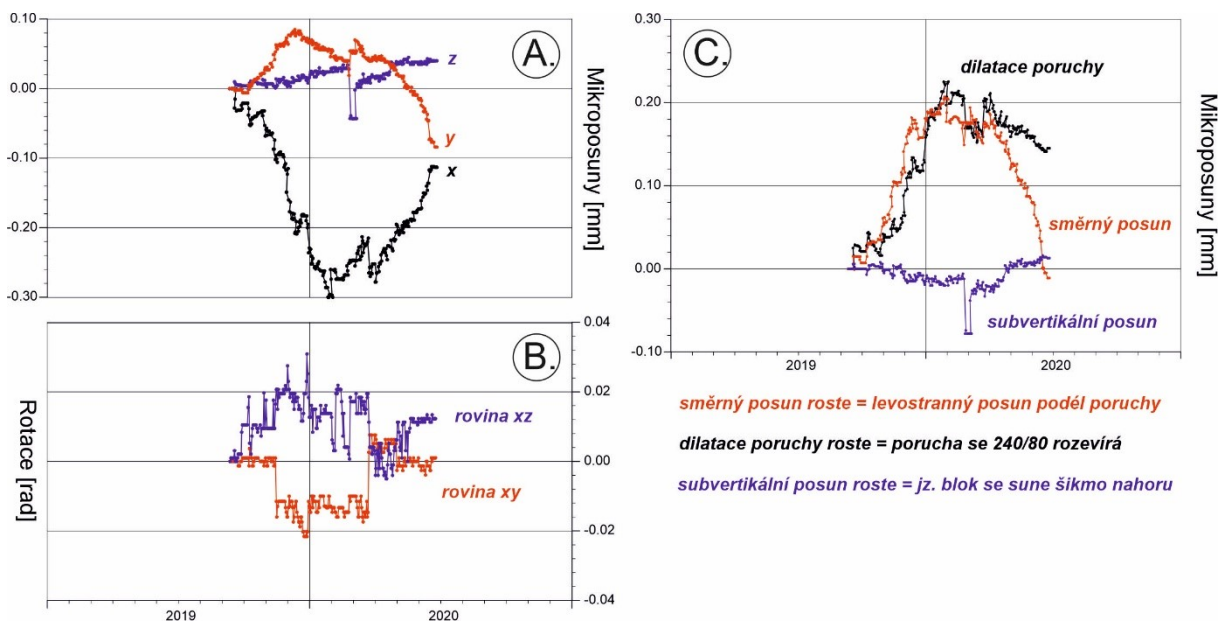
Obr. 20 Výsledky extenzometrického monitoringu na pozorovacím bodě 296WB0011.

Významným pohybem na sledované křehké struktuře byl směrný posun a dilatace (Obr. 20, graf C). Od začátku monitoringu docházelo k levostrannému posunu, který dosáhl k 28. 1. 2020 hodnotu 0,207 mm a otevření křehké struktury dosáhlo hodnoty 0,223 mm. Od 30. 1. jsme sledovali reverzi jak směrného posunu (na pravostranný), tak i dilatace křehké struktury (na uzavírání křehké struktury), které pokračovali do ukončení monitoringu. Směrný posun dosáhl v termínu od 30.1. 2020 do 24. 6. 2020 hodnotu 0,215 mm. Krátkodobě zde došlo i k významnému poklesu jihozápadního bloku s hodnotou 0,066 mm v termínu od 25. 2. 2020 do 27. 2. 2020. Tento pokles byl pak následován reverzním pohybem, tedy zdvihem jv. bloku (resp. poklesem protilehlého severovýchodního bloku) s hodnotou 0,052 mm v termínu od 5. 3. 2020 do 8. 3. 2020. Dne 24.6.2020 došlo k deinstalaci měřidla v důsledku rozhodnutí o zatopení spodních pater.
